PEPRI CENTRO. CATALOGO DE EDIFICIOS PROTEGIDOS

Situación	MADRE DE DIOS, Nº 20	
Edificio	137	Zon II
Grado Protección	ARQUITECTONICA I	
Fach.	<input type="radio"/>	Tipol. <input type="radio"/>
		Elem. <input type="radio"/>
Estilo	Decimonónico Burgués Malagueño	
Autor	Jerónimo Cuervo.	
Epoca	S. XIX - 2ª Mitad - 1883

MADRE DE DIOS, Nº 20

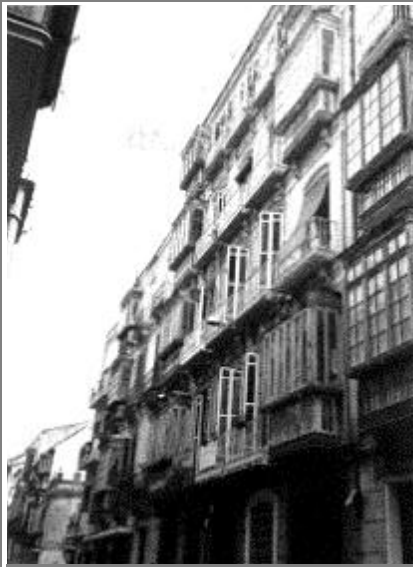
Edificio entre medianerías con 5 huecos de fachada, bajo y cuatro plantas de balcones separados por impostas.

En el bajo, con paramento cajeado y zócalo de mármol se conservan también los huecos primitivos con portada central con embocadura de mármol, jambas cajeadas y motivo concavo-convexo en la clave; los restantes huecos, con arco muy rebajado son 2 ventanas con rejería empotrada y decoración floral sobre ella y dos puertas para almacenes.

Los balcones, también con arco rebajado se decoran con elementos florales y motivo agrutescado en la clave y se montan sobre ménsulas en la imposta. La rejería es de fundición y se han resaltado los ejes laterales mediante cierros de madera acristalados, más adornados los de las plantas inferiores.

ACABADOS Y ANUNCIOS		<input type="radio"/>	HIGIENIZACION (ÁPERTURA DE PATIOS DE LUCES, ETC.)				<input type="radio"/>
Reparar	ESTRUCTURA	<input type="radio"/>	CUBIERTA	<input type="radio"/>	FACHADA	<input checked="" type="radio"/>	ACABADOS INTERIORES	<input type="radio"/>
	INSTALACIONES	<input type="radio"/>	OTROS	<input type="radio"/>				
Otros	POSIBILIDAD AMPLIACION ALTURA CON E.D.			<input type="radio"/>				
	POSIBILIDAD AMPLIACION OCUPACION CON E.D			<input type="radio"/>				
	TRATAMIENTO MEDIANERAS			<input type="radio"/>
