PEPRI CENTRO. CATALOGO DE EDIFICIOS PROTEGIDOS

Situación PLAZA ALFONSO XII, Nº 3

Edificio 150 **Zon** II

Grado Protección ARQUITECTONICA I

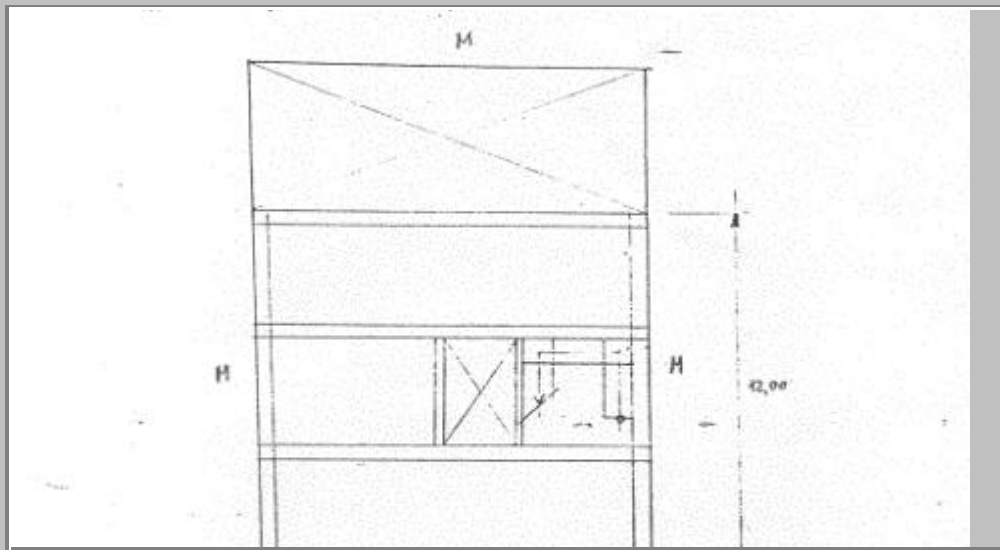
PLANOS Y FOTOS

Vivienda plurifamiliar entre medianerías con bajo y dos plantas de balcones separados por imposta y paramento enfoscado despiezando sillares. Es igual a la casa nº 4-5 de esta calle con la que es medianera, tiene bajo con ventanas de arco rebajado con rejería empotrada de tubo cilíndrico, guarnecido los huecos con molduras. Los balcones, con el mismo tipo de arco están guarnecidos por molduras, y hojarasca en la parte superior y son más volados y anchos los de la planta 1ª; su rejería es de tubo cilíndrico sobre caracoles de forja, habiéndose cerrado uno de los balcones con cierro de madera acristalado con vidrios de colores.
