# PEPRI CENTRO. CATALOGO DE EDIFICIOS PROTEGIDOS

<b>Situación</b>	PLAZA DE LA MERCED, Nº 10		
<b>Edificio</b>	154	<b>Zon</b>	II
<b>Grado Protección</b>	ARQUITECTONICA I		
<b>Fach.</b>	<input type="radio"/>	<b>Tipol.</b>	<input type="radio"/>
		<b>Elem.</b>	<input type="radio"/>
<b>Estilo</b>	Barroco transformado en Decimonónico		
<b>Autor</b>	Jerónimo Cuervo		
<b>Epoca</b>	S. XIX - 2ª Mitad (Remod. S.XIX - 1873-1876)

**Situación** PLAZA DE LA MERCED, Nº 10

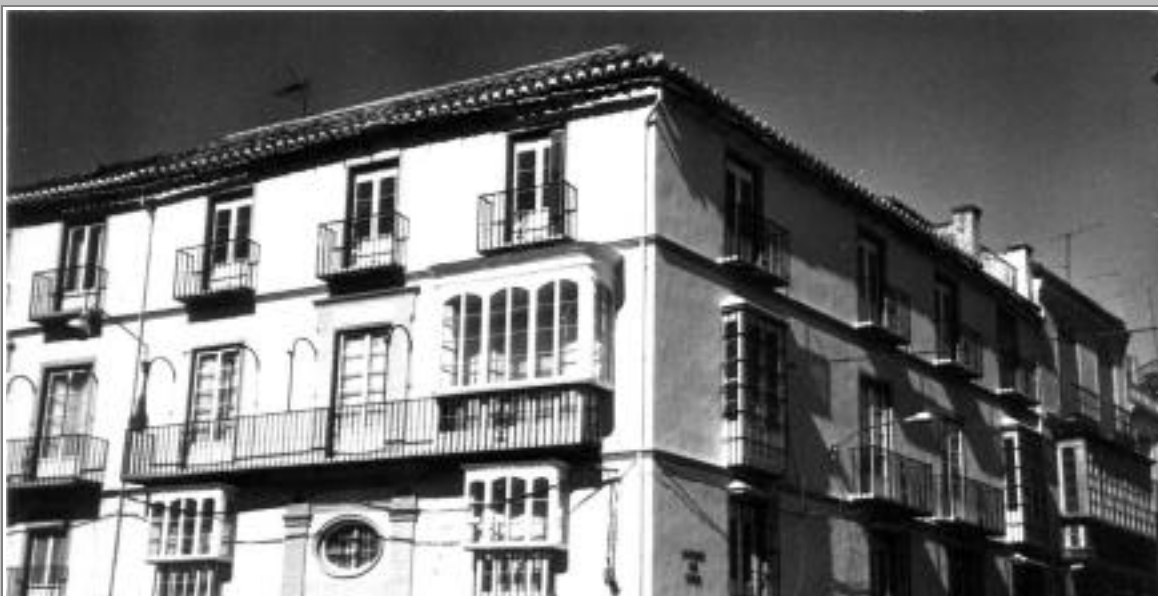
**PLANOS Y FOTOS**

La fachada lateral conserva el ferrestraje de cierros verticales del siglo XVIII.

Esta vivienda presenta una composición paralela con la nº 7, unificados en postes, cornisa y vierteaguas que ha sido repuestos y ésta fue edificada como corral de comedias en 1768 por Salvador Marqués.

En la alteración del S. XIX se añadió la 2ª planta de balcones y los cierros sobre el edificio del S. XVIII.
