# PEPRI CENTRO. CATALOGO DE EDIFICIOS PROTEGIDOS

<b>Situación</b>	SAN JUAN DE LETRAN, Nº 19		
<b>Edificio</b>	171	<b>Zon</b>	II
<b>Grado Protección</b>	ARQUITECTONICA I		
<b>Fach.</b>	<input type="radio"/>	<b>Tipol.</b>	<input type="radio"/>
		<b>Elem.</b>	<input type="radio"/>
<b>Estilo</b>	Regionalista		
<b>Autor</b>			
<b>Epoca</b>	S. XIX - 1ª Mitad.

SAN JUAN DE LETRAN, Nº 19

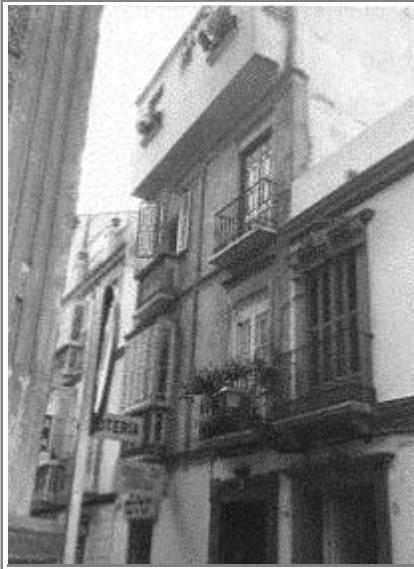
Elementos de Interés: Otros: Fachada original.  
Añadido en 4ª planta.

Edificio con bajo, 3 plantas separadas por imposta de ladrillo, de las cuales la 3ª, que está volada, ha sido añadida posteriormente. El bajo con zócalo de ladrillo tiene la portada guarnecida por embocadura del mismo material, los balcones son adintelados con una especie de guardapolvo de ladrillo y rejería de fundición, resaltando el eje izquierdo con cierros de madera, muy rígidos y geométricos.

La 3ª planta es un atentado.

Se entiende necesaria la eliminación de la planta última volada, con conservación de la fachada original.
