PEPRI CENTRO. CATALOGO DE EDIFICIOS PROTEGIDOS

Situación	VALENTIN MARTINEZ, Nº 1	
	COBERTIZO DEL CONDE, Nº 6	
Edificio	172	Zon II
Grado Protección	ARQUITECTONICA II	
Fach.	<input type="radio"/>	Tipol. <input checked="" type="radio"/>
		Elem. <input checked="" type="radio"/>
Estilo	Decimonónico Popular Malagueño	
Autor	Cirilo Salinas	
Epoca	S. XIX (1860)

Situación
 VALENTIN MARTINEZ, Nº 1
 COBERTIZO DEL CONDE, Nº 6

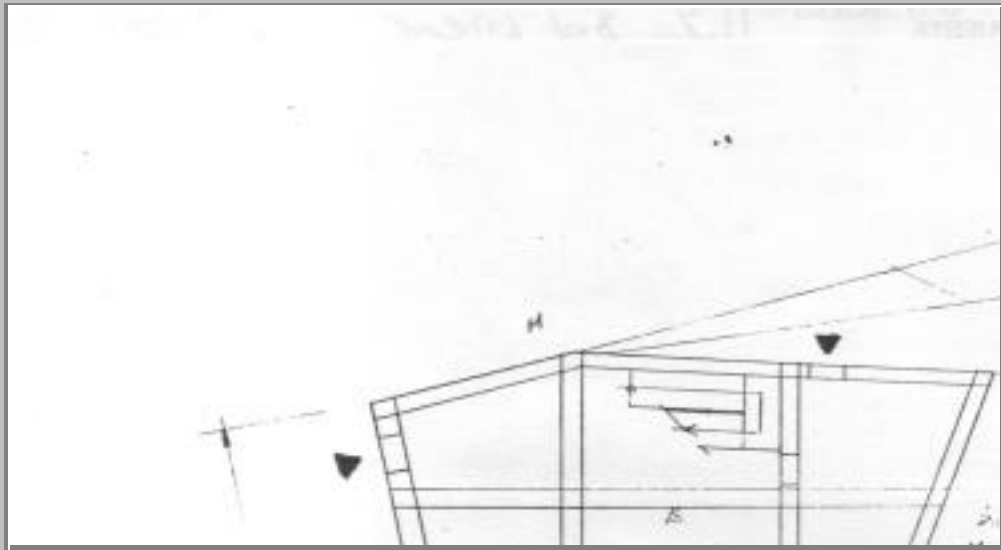
PLANOS Y FOTOS

Vivienda plurifamiliar en esquina con bajo y 2 plantas de balcones a C/ Cobertizo del Conde, estos tienen huecos adintelados y rejería de friso cilíndrico, siendo más volados algo más amplios los de la 1ª planta. La fachada al pasaje tiene ventanas verticales más sencillas.

En caso de nueva actuación, se estima necesaria la conservación de fachada o su reproducción fidedigna con elementos originales, al objeto de proteger la homogeneidad del conjunto.
