PEPRI CENTRO. CATALOGO DE EDIFICIOS PROTEGIDOS

Situación	VALENTIN MARTINEZ, Nº 4		
Edificio	175	Zon	II
Grado Protección	ARQUITECTONICA II		
Fach.	<input type="radio"/>	Tipol.	<input checked="" type="radio"/>
Elem.	<input checked="" type="radio"/>		
Estilo	Decimonónico Popular Malagueño		
Autor	Cirilo Salinas		
Epoca	S. XIX (1.860)

Situación VALENTIN MARTINEZ, Nº 4

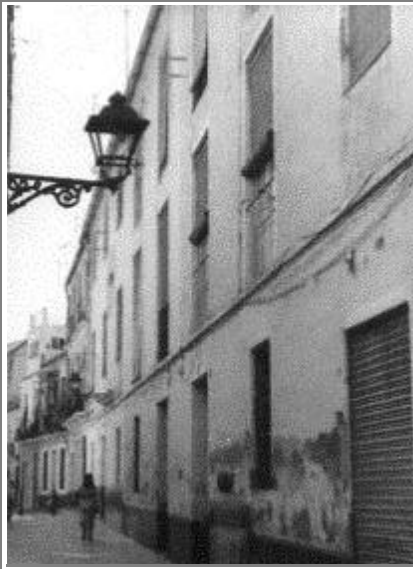
Vivienda plurifamiliar entre medianerías con fachada de 2 huecos que se abren a este estrecho pasaje por lo que se proyectan empotradas. Tiene bajo y 2 plantas de balcones antepechados y ventanas sencillas, mantiene la unidad tipológica de la pastilla, de extraordinario interés.

En caso de nueva actuación se estima necesaria la conservación de fachada, o su reproducción fidedigna con elementos originales, al objeto de proteger la homogeneidad del conjunto.

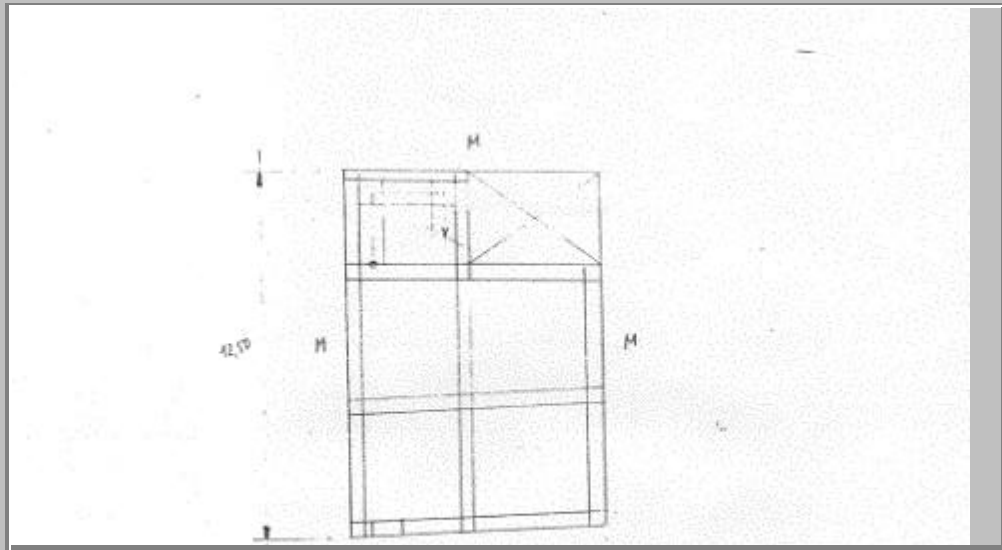
PLANOS Y FOTOS

Elementos de Interés: Otros: Composición fachada y cubiertas (ver observación de la propuesta).
