# PEPRI CENTRO. CATALOGO DE EDIFICIOS PROTEGIDOS

<b>Situación</b>	VALENTIN MARTINEZ, Nº 6		
<b>Edificio</b>	177	<b>Zon</b>	II
<b>Grado Protección</b>	ARQUITECTONICA II		
<b>Fach.</b>	<input type="radio"/>	<b>Tipol.</b>	<input checked="" type="radio"/>
		<b>Elem.</b>	<input checked="" type="radio"/>
<b>Estilo</b>	Decimonónico Popular Malagueño		
<b>Autor</b>	Cirilo Salinas		
<b>Epoca</b>	S. XIX (1860)

**Situación** VALENTIN MARTINEZ, Nº 6

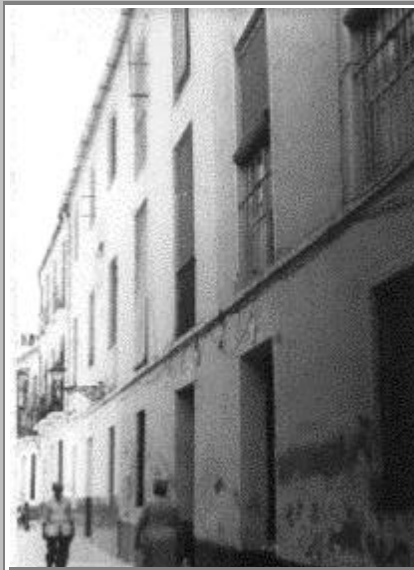
Vivienda plurifamiliar entre medianera que mantiene la unidad tipológica de la pastilla. Tiene 2 huecos de fachada que se articula con bajo y 2 plantas de balcones antepechados.

En caso de nueva actuación se estima necesaria la conservación de fachada, o su reproducción fidedigna con elementos originales, al objeto de proteger la homogeneidad del conjunto.
