PEPRI CENTRO. CATALOGO DE EDIFICIOS PROTEGIDOS

Situación	VICTORIA, Nº 15	
Edificio	182	Zon II
Grado Protección	ARQUITECTONICA II	
Fach.	<input type="radio"/>	Tipol. <input type="radio"/>
		Elem. <input type="radio"/>
Estilo	Decimonónico Malagueño	
Autor		
Epoca	S. XIX - 2ª Mitad.

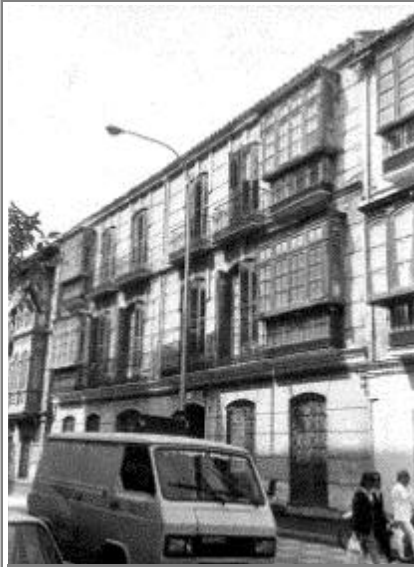
Edificio entre medianerías con amplia fachada de 6 huecos, con bajo y dos plantas separadas por imposta. La fachada se ordena, mediante una pilastra central en 2 mitades simétricas y conserva cajeado todo el paramento hasta la cornisa y huecos de arco rebajado.

En el bajo se conserva también el zócalo de mortero y los huecos, todos ellos de arco muy rebajado, son muy sencillos con rejería empotrada y las portadas de acceso cajeando el paramento sobre la línea del arco.

En los balcones de las dos plantas se recercan los huecos con fuertes bandas planas en el centro y lateralmente enmarcándolo en un tercio de su altura y rejería de fundición resaltándose los ejes laterales mediante cierros de madera.
