PEPRI CENTRO. CATALOGO DE EDIFICIOS PROTEGIDOS

Situación	VICTORIA, Nº 17	
Edificio	183	Zon II
Grado Protección	ARQUITECTONICA II	
Fach.	<input checked="" type="radio"/>	Tipol. <input type="radio"/> Elem. <input checked="" type="radio"/>
Estilo	Decimonónico Malagueño	
Autor		
Epoca	S. XIX (1867)

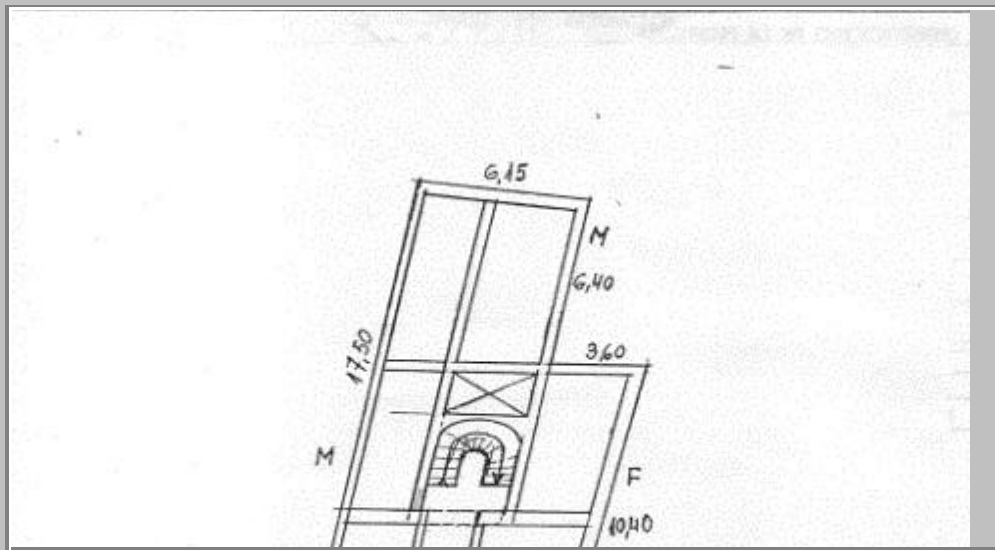
PLANOS Y FOTOS

Edificio en esquina con la C/ Pedro Molina, de bajo y dos plantas separadas por impostas. El bajo conserva el zócalo de ladrillo y piedras angulares, y sus huecos son ventanas empotradas con rejería fundida de rombo. La portada, adintelada y muy sencilla, es de piedra hasta la mediación de su altura. Da acceso a un zaguán con rejería de hierro fundido muy decorada y de medio punto, ostentando la fecha de construcción: 1.867.

Los vanos, todos adintelados, se distribuyen en 3 ejes a cada una de las fachadas. En las plantas superiores estos se corresponden con balcones con rejería fundida, y se guarnecen muy sencillamente con un fino baquetón: uno de los ejes extremos de la fachada principal se ha destacado mediante la dotación de cierros de madera de distinta amplitud. Conserva el vierteaguas de cinc.
