PEPRI CENTRO. CATALOGO DE EDIFICIOS PROTEGIDOS

Situación	VICTORIA, Nº 5	
Edificio	180	Zon II
Grado Protección	ARQUITECTONICA I	
Fach.	<input type="radio"/>	Tipol. <input type="radio"/> Elem. <input type="radio"/>
Estilo	Moderno con referencias Historicista	
Autor		
Epoa	S. XX (Mediación)

VICTORIA, Nº 5

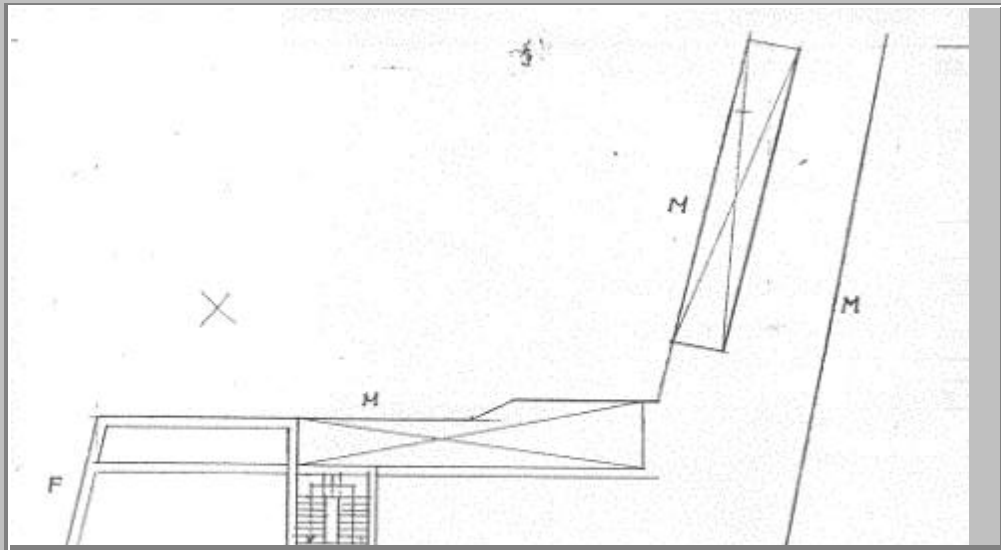
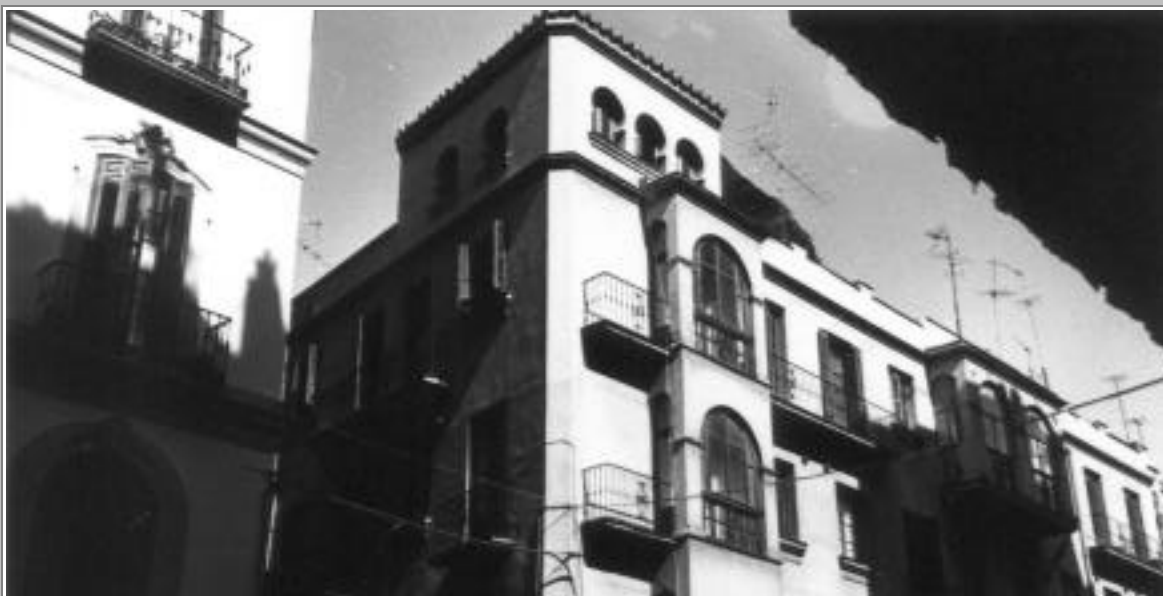
PLANOS Y FOTOS

Edificio con fachada a 3 calles con bajo separado por imposta y tres plantas de huecos de variado diseño y sobre ático.

La portada es adintelada con guarnecido de mármol. En las plantas superiores alternan balcones con ventanas de peana escalonada y cierros de obra que resaltan el eje izquierdo con huecos de medio punto; en la tercera planta hay un cierro en arquería germinadas, también de obra, sobre escuadras de hierro.

El edificio se remata con imposta escalonada sobre la que asoma el pretil de la terraza y una torre cuadrada, sobre la esquina, con arquerías de herradura.

Necesidad de estudio / interiores.
