PEPRI CENTRO. CATALOGO DE EDIFICIOS PROTEGIDOS

Situación	VICTORIA, Nº 51	
Edificio	192	Zon II
Grado Protección	ARQUITECTONICA II	
Fach.	<input checked="" type="radio"/>	Tipol. <input type="radio"/> Elem. <input checked="" type="radio"/>
Estilo	Regionalista	
Autor		
Epoca	S. XX - Primer Tercio

VICTORIA, Nº 51

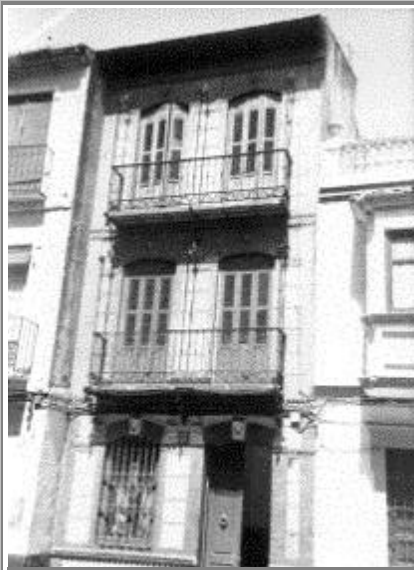
Su fachada, que define su cronología, responde a distribución tradicional de dos huecos por planta, definiéndola su decoración de estilo regionalista.

Así, su alternancia de materiales: piedra en el paramento de toda la fachada; ladrillo enmarcando los huecos y rematando las esquinas, así como en las líneas de imposta y cornisa; en las que alternan con bandas horizontales de azulejos amarillos y azules; y madera en la carpintería y alero.

Los huecos son de arco rebajado, con portal y ventana enrejada en el bajo; y dos huecos en cada planta también rebajados con balcón corrido con contrafuertes metálicos.

Ladrillo enmarca las jambas de los huecos, así como dinteles, formando en estos las dovelas. En la clave, de piedra, de creación de careta. Un alero de madera con vigería vista corona el edificio.

ACABADOS Y ANUNCIOS		<input type="radio"/>	HIGIENIZACION (ÁPERTURA DE PATIOS DE LUCES, ETC.)				<input checked="" type="radio"/>
Reparar	ESTRUCTURA	<input checked="" type="radio"/>	CUBIERTA	<input checked="" type="radio"/>	FACHADA	<input checked="" type="radio"/>	ACABADOS INTERIORES	<input checked="" type="radio"/>
	INSTALACIONES	<input checked="" type="radio"/>	OTROS	<input type="radio"/>				
Otros	POSIBILIDAD AMPLIACION ALTURA CON E.D.			<input type="radio"/>				
	POSIBILIDAD AMPLIACION OCUPACION CON E.D			<input type="radio"/>				
	TRATAMIENTO MEDIANERAS			<input type="radio"/>

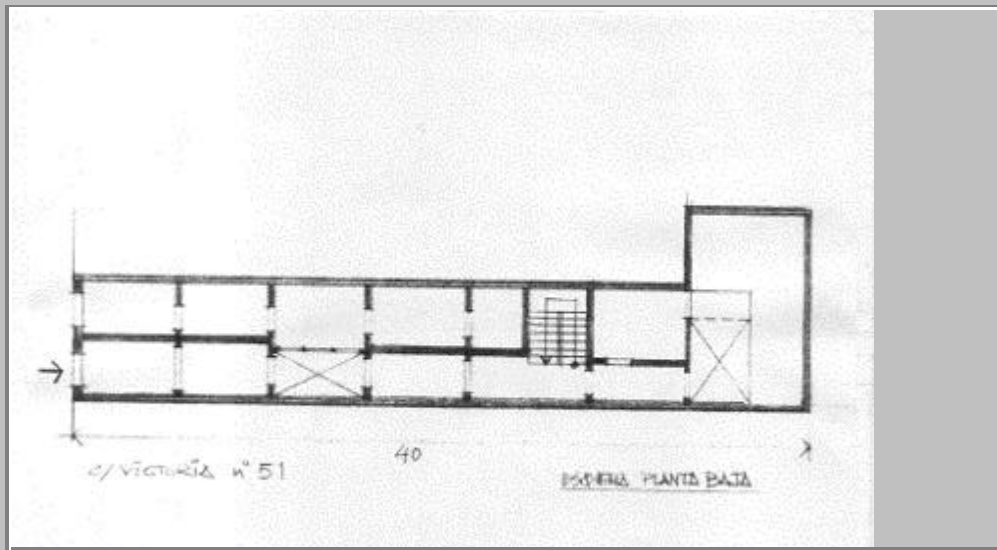
PLANOS Y FOTOS

Edificio entre medianeras de bajo y dos plantas. Con solar en dimensiones y forma similar a la mayoría de las viviendas originarias en esta calle, no presenta elementos destacados al interior.
