PEPRI CENTRO. CATALOGO DE EDIFICIOS PROTEGIDOS

Situación	VICTORIA, Nº 59	
Edificio	193	Zon II
Grado Protección	ARQUITECTONICA II	
Fach.	<input checked="" type="radio"/>	Tipol. <input type="radio"/> Elem. <input checked="" type="radio"/>
Estilo	Decimonónico Malagueño	
Autor	M. Rivera Valentín - Atribuido	
Epoca	S. XIX - Finales

Situación VICTORIA, Nº 59

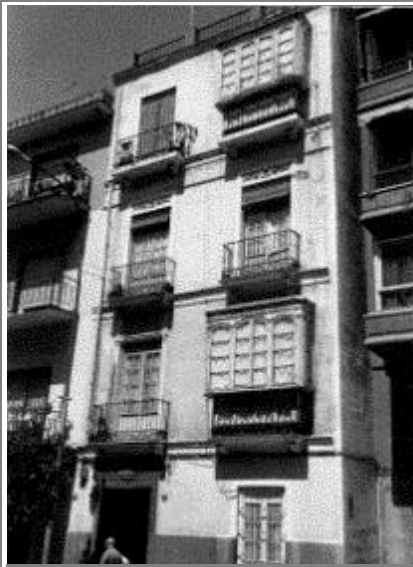
Edificio de viviendas entre medianeras con bajo, tres plantas y azotea como coronamiento.

Su fachada, que se ajusta a las dimensiones medias de los inmuebles de esta acera de calle la Victoria, presenta bajo muy transformado, con dos huecos: portal a la izquierda y una ventana adintelada a la derecha.

Las plantas altas presentan paramento estriado (aunque la tercera lo ha perdido) y se separan entre sí por anchas impostas interrumpidas por las ménsulas en las que apoyan el vuelo de los balcones.

Cada planta se estructura en dos huecos adintelados con balcón de poco vuelo apoyado en ménsulas. Algunos de ellos con cierra de madera. Es así el elemento que define esta fachada la decoración de sus huecos: siendo ésta en la planta primera de jambas lisas y sobre el dintel decoración vegetal. En la segunda, jambas y dintel sencillo y decoración de relieve de medio busto y floral sobre este. La planta tercera ha perdido su decoración original.
