PEPRI CENTRO. CATALOGO DE EDIFICIOS PROTEGIDOS

Situación	VITAL AZA, Nº 2	
Edificio	197	Zon II
Grado Protección	ARQUITECTONICA II	
Fach.	<input checked="" type="radio"/>	Tipol. <input type="radio"/> Elem. <input checked="" type="radio"/>
Estilo	Decimonónico Popular Malagueño	
Autor		
Epoca	S. XIX - 2ª Mitad.

Situación VITAL AZA, Nº 2

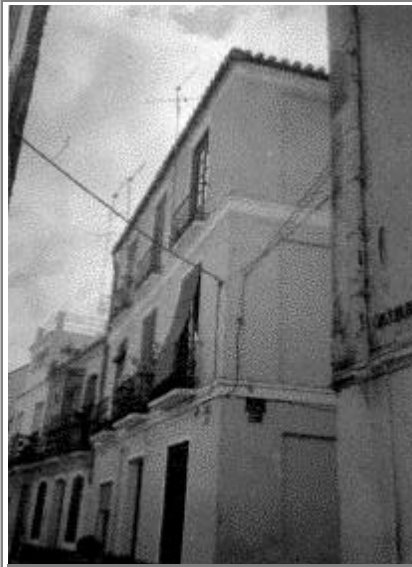
Edificio que forma esquina con C/ Alonso Benítez con zócalo de ladrillo con cantoneras de piedra. Sobre un bajo de ventanas empotradas se alcan tres plantas de balcones separadas por impostas.

Los balcones, sencillos, tiene rejería de fundición con caracoles de forja en la base. Conserva el vierteaguas original.

La fachada a C/ Alonso Benítez, es muy similar.
