PEPRI CENTRO. CATALOGO DE EDIFICIOS PROTEGIDOS

Situación	VITAL AZA, Nº 6	
Edificio	199	Zon II
Grado Protección	ARQUITECTONICA II	
Fach.	<input type="radio"/>	Tipol. <input type="radio"/> Elem. <input checked="" type="radio"/>
Estilo	Decimonónico Popular Malagueño	
Autor		
Epoca	S. XIX

Situación VITAL AZA, Nº 6

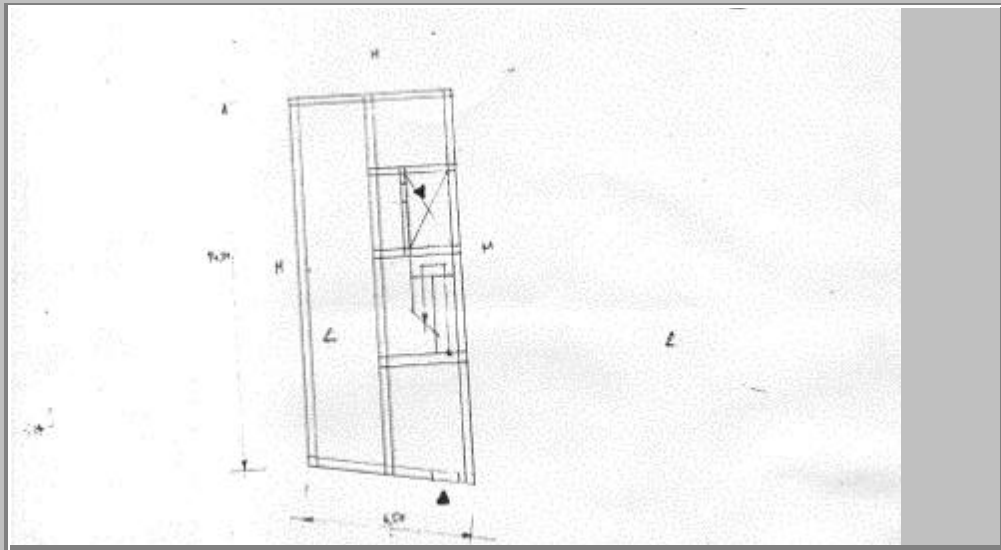
PLANOS Y FOTOS

Elementos de Interés: Otros: Composición original fachada.

Vivienda plurifamiliar entre medianerías con bajo transformado, una planta de balcones sencillos con rejería de tubo cilíndrico con nudos de fundición apoyado sobre caracoles de forja sobre la terraza se levanta un piso más moderno y funcional.
