PEPRI CENTRO. CATALOGO DE EDIFICIOS PROTEGIDOS

Situación	ALAMOS, Nº 23		
Edificio	83	Zon	II
Grado Protección	ARQUITECTONICA I		
Fach.	<input type="radio"/>	Tipol.	<input type="radio"/>
Elem.	<input type="radio"/>		
Estilo	Barroco		
Autor			
Epoca	S. XVIII (Remodelado posteriormente)

Situación ALAMOS, N° 23

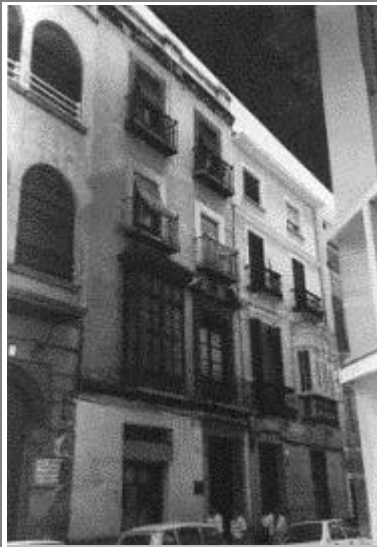
Edificio de viviendas entre medianerías con bajo y tres plantas.

En planta baja se sitúa la portada adintelada con el hueco remarcado en jambas y dintel y un local comercial.

La primera planta recibe un tratamiento de piso noble o principal con un amplio balcón que apoya en línea de imposta sobre la portada, con hueco rectangular enmarcado por jambas y dintel y sobre éste un frontón triangular partido. También en esta planta un ventanal con guardapolvo a tres vertientes.

Los pisos superiores presentan dos balcones por planta, adintelados y de proporciones reducidas respecto a los de la primera planta, con moldura en jambas y dintel.

El hecho de que no exista línea de imposta o cornisa centra el segundo y tercer piso; las mismas dimensiones de sus balcones y el coronamiento del edificio en azotea, pueden sugerir una remodelación de esta fachada posterior al siglo XVIII, del que son característicos los huecos de la primera planta.

Reparar	ESTRUCTURA	<input type="radio"/>	CUBIERTA	<input type="radio"/>	FACHADA	●	ACABADOS INTERIORES	<input type="radio"/>	
	INSTALACIONES	<input type="radio"/>	OTROS	<input type="radio"/>					
Otros	POSIBILIDAD AMPLIACION ALTURA CON E.D.			<input type="radio"/>					
	POSIBILIDAD AMPLIACION OCUPACION CON E.D.			<input type="radio"/>					
	TRATAMIENTO MEDIANERAS			<input type="radio"/>
