PEPRI CENTRO. CATALOGO DE EDIFICIOS PROTEGIDOS

Situación	AVDA. ROSALEDA, Nº 4		
Edificio	217	Zon	III
Grado Protección	ARQUITECTONICA I		
Fach.	<input type="radio"/>	Tipol.	<input type="radio"/>
		Elem.	<input type="radio"/>
Estilo	Eclecticismo		
Autor			
Epoca	S. XX - 1ª Mitad

Situación AVDA. ROSALEDA, Nº 4

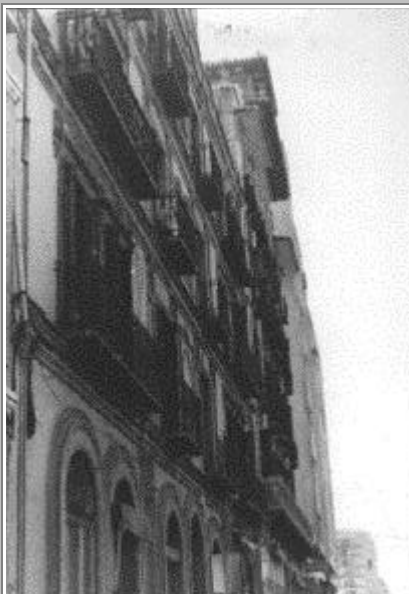
PLANOS Y FOTOS

Edificio entre medianeras organizado en bajo, tres pisos, separados por impostas y ático con acentuada horizontalidad y pesadez de conjunto. Revela tanto por materiales como disposición de huecos y elementos, una mezcla de estilos; surgen elementos clásicos como arquerías, frontones, hasta los renacentistas a base de pináculos, bolas, molduras; aparecen soleos y perfiles mixtilíneos de carácter barroco así como las connotaciones mudéjares por el uso del ladrillo imitando pilastras, creando frisos e incluso la estrella de ocho puntas. En el bajo se abren siete huecos arqueados, con rosca de ladrillo y bolas, donde ya se marca el tratamiento de los tres ejes centrales flanqueado por dos laterales separados por paños de ladrillo que se rematan en el piso superior con dobles pináculos; todas las puertas del bajo presentan el tímpano semicircular enrejado. Los pisos superiores se organizan en grupos de balcones corridos con arbotantes en los ejes laterales, estos balcones adintelados están moldurados y presentan en los pisos primero y segundo decoración de soleos sobre el dintel que avanza por los laterales de las jambas; la decoración se simplifica en el tercer piso con frontón triangular en el dintel. El cuerpo central lo ocupa en el primer piso dos balcones aislados con dintel sin decoración pero flanqueadas las jambas por especie de pilastras de ladrillo que enlazan con la imposta del piso superior; entre estos balcones el espacio macizo se decora con un óvalo inscrito en un marco moldurado con soleos en la cara exterior; el segundo y tercer piso mantiene los balcones iguales pero el hueco central lo ocupan dos arquillos gemelos de medio punto con rectángulo sogueado en la base; se remata este cuerpo central con friso de damero y cornisa (como el resto del edificio) y de un frontón triangular; sobre él aparece el cuerpo de ático con tres amplios huecos arqueados, con rosca moldurada y clave resaltada, apoyados en pilastras; el ático se flanquea con columnillas abalaustradas y se remata con friso de ladrillos en ángulo, cornisa con pináculos en los extremos y frontón de perfil mixtilíneo con estrella de ocho puntas en el tímpano. El resto del cuerpo lateral de fachada se remata con pretil y pináculos.
