PEPRI CENTRO. CATALOGO DE EDIFICIOS PROTEGIDOS

Situación	CARRETERIA, Nº 109
Edificio	239
Zon	III
Grado Protección	ARQUITECTONICA II
Fach.	<input checked="" type="radio"/>
Tipol.	<input type="radio"/>
Elem.	<input checked="" type="radio"/>
Estilo	Decimonónico Malagueño
Autor	
Epoca	S. XIX - 2ª Mitad

CARRETERIA, Nº 109

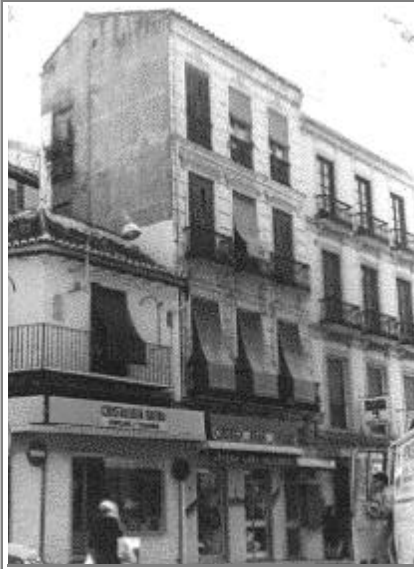
Construcción entre medianeras con distinta altura con respecto a las colindantes. Se organiza en bajo y tres pisos separados por impostas, con tres ejes de huecos adintelados en cada planta. El bajo está alterado por el comercio; el paramento del resto del inmueble aparece estriado. La decoración de los huecos va disminuyendo con la altura, así en el primer piso los balcones, apoyados en ménsulas, presentan las jambas tratadas como pilastras cajeadas que sostienen el dintel recto; los del segundo piso están moldurados y cada dintel se apoya en pequeñas ménsulas; en el tercer piso se abren antepechos moldurados con remate floral simétrico. La rejería utilizada es de sencillos barrotes con bandas de elementos florales. Una cornisa remata el conjunto.

La planta baja está muy alterada, muy mal, por lo que de mantenerse, calificándola, habría de rehacerse.
Modificar sólo Planta Baja.

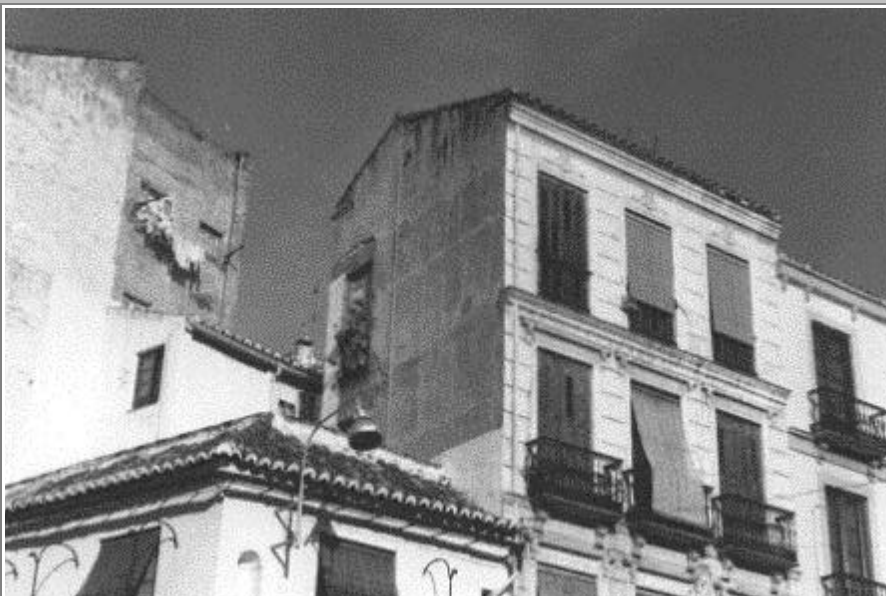
PLANOS Y FOTOS

- No tiene patio.

- Sólo se ha podido acceder a las zonas comunes y aún a estas con extrema dificultades.
