PEPRI CENTRO. CATALOGO DE EDIFICIOS PROTEGIDOS

Situación	CARRETERIA, Nº 13		
Edificio	224	Zon	III
Grado Protección	ARQUITECTONICA I		
Fach.	<input type="radio"/>	Tipol.	<input type="radio"/>
Elem.	<input type="radio"/>		
Estilo	Decimonónico Malagueño		
Autor	Jerónimo Cuervo González		
Epoca	S. XIX - 1885

Situación CARRETERIA, Nº 13

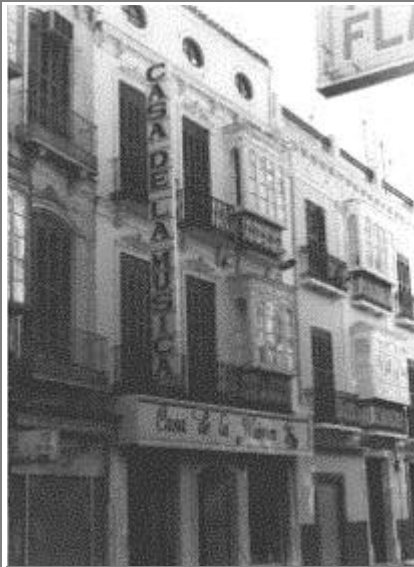
Edificio entre medianerías con bajo, 2 pisos y ático, organizado en tres ejes. Bajo alterado por la instalación comercial y añadido de marquesina pero mantiene la portada centrada con dintel curvado. Los dos pisos de balcones adintelados, apoyados en ménsulas, están moldurados y con elementos florales sobre el dintel. Los cierros ocupan el eje lateral derecho. La separación entre pisos se señala por impostas mientras que una cornisa apoyada en ménsulas marca la presencia del ático con ventanas ovales.
