PEPRI CENTRO. CATALOGO DE EDIFICIOS PROTEGIDOS

Situación	CARRETERIA, Nº 19
Edificio	226
Zon	III
Grado Protección	ARQUITECTONICA II
Fach.	<input type="radio"/>
Tipol.	<input type="radio"/>
Elem.	<input type="radio"/>
Estilo	Decimonónico Malagueño
Autor	
Epoca	S. XIX

CARRETERIA, Nº 19

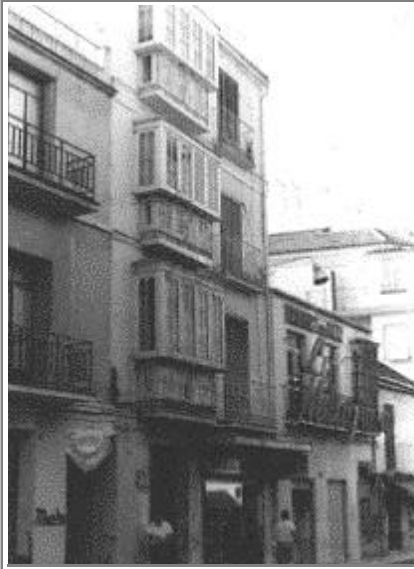
Edificio entre medianeras que consta de bajo y tres pisos con dos ejes. El bajo se ha alterado con la instalación comercial y la portada cubierta de mármol. Los huecos adintelados, sin decoración, tienen balcones de hierro fundido con sencilla greca inferior. Los cierros ocupan el eje de la izquierda coincidiendo con la portada. Horizontalmente las impostas separan los pisos.

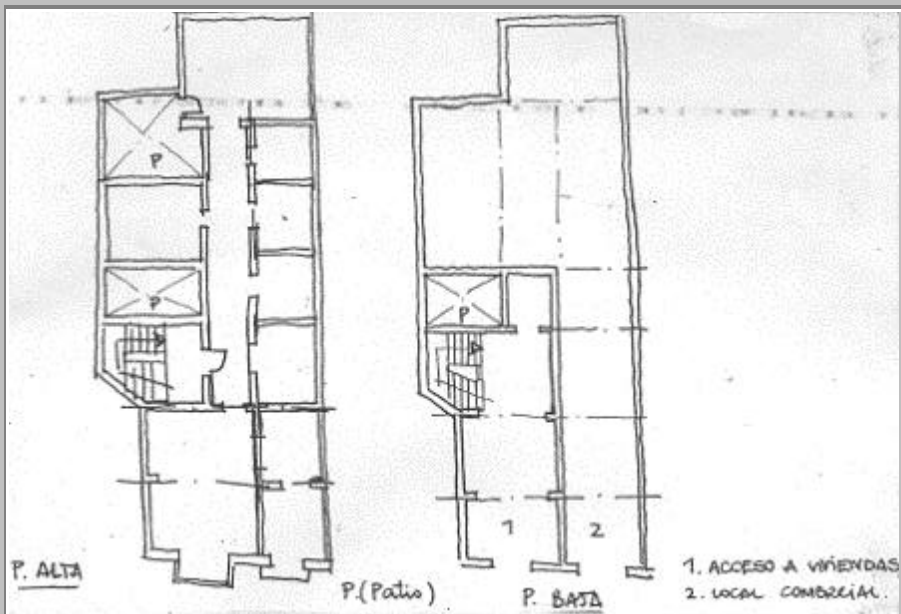
PLANOS Y FOTOS

- En el 2º piso ha habido una pequeña reforma.
- Marquesina Planta Baja en mal estado.
- El local comercial de muebles ha modificado:
 - *Solería: terrazo
 - *Electricidad nueva.
- Corregir entrante de la escalera en Carretería nº 17 ya que no aparece en el parcelario

Posibilidad de reparcelar con Carretería nº17
