PEPRI CENTRO. CATALOGO DE EDIFICIOS PROTEGIDOS

Situación	CARRETERIA, Nº 29
Edificio	227
Zon	III
Grado Protección	ARQUITECTONICA I
Fach.	<input type="radio"/>
Tipol.	<input type="radio"/>
Elem.	<input type="radio"/>
Estilo	Decimonónico Malagueño
Autor	
Epoca	S. XIX

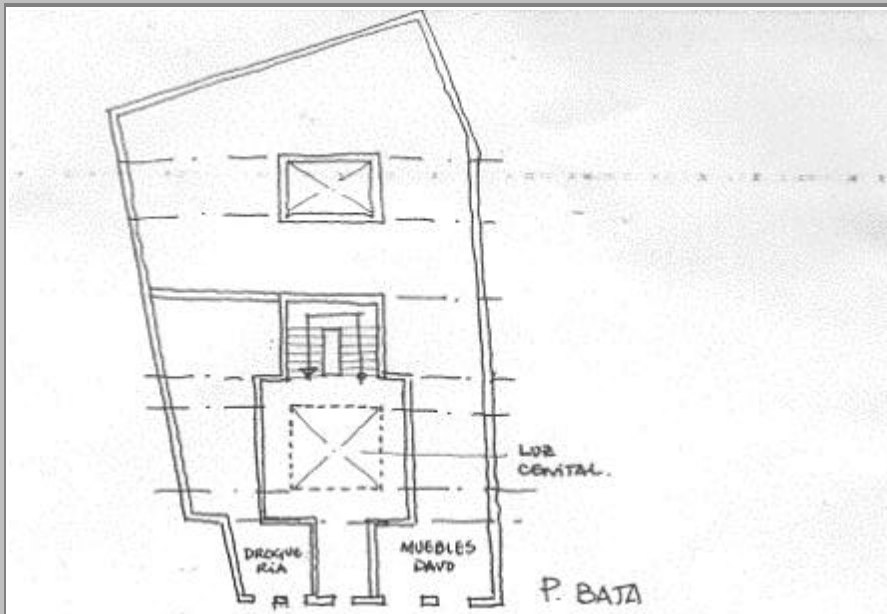
PLANOS Y FOTOS

- Sólo se ha conseguido entrar en planta baja.
- El segundo patio es un poco dudoso en cuanto a su situación.
- Se han retocado las cubiertas cuando se reformó la fachada. Bastante Nuevas.

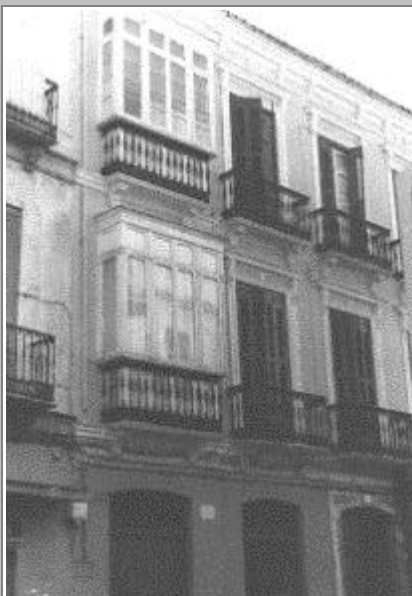
PLANOS Y FOTOS

Edificio entre medianeras con bajo y 2 pisos distribuidos en cinco ejes. Conserva el zócalo moldurado y portada centrada. Esta presenta jambas rehundidas, dintel ligeramente curvado y enjutas con elementos florales. Se ha añadido marquesina en los dos huecos restantes del bajo. Las impostas separan los dos pisos de balcones, que se apoyan en ménsulas. Los huecos adintelados presentan las jambas tratadas a modo de pilastras cajeadas en las que descansan las ménsulas que sostienen el tejaron que protege la decoración del dintel; éste presenta palmetas y elementos florales jugando con la bicromía. Flanquean verticalmente la fachada los cierros que ocupan los ejes laterales. Horizontalmente se remata el conjunto con la imposta que enlaza con la cornisa superior por ménsulas que determinan un espacio ocupado por decoración vegetal. Es un edificio que guarda gran regularidad y equilibrio.
