PEPRI CENTRO. CATALOGO DE EDIFICIOS PROTEGIDOS

Situación	CARRETERIA, Nº 35
Edificio	229
Zon	III
Grado Protección	ARQUITECTONICA I
Fach.	<input type="radio"/>
Tipol.	<input type="radio"/>
Elem.	<input type="radio"/>
Estilo	Decimonónico Malagueño
Autor	
Epoca	S. XIX

CARRETERIA, Nº 35

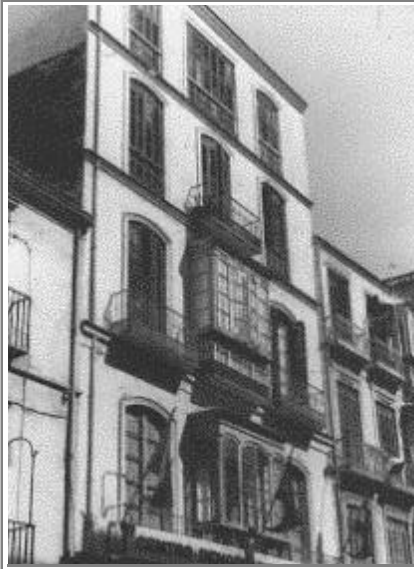
Edificio entre medianeras de bajo, cuatro pisos y tres ejes. La planta baja está bastante deteriorada. Los huecos, con dintel ligeramente curvado, se encuentran moldurados. Aparecen balcones de rejería de fundición con greca inferior geometrizada en los pisos primero y segundo y el hueco central del piso 3ª; los restantes de esta planta y la 4ª son antepechados. Se marca la horizontalidad del conjunto con las líneas de impostas entre plantas. Verticalmente destaca el volumen del eje central con cierros en los pisos primero y segundo.

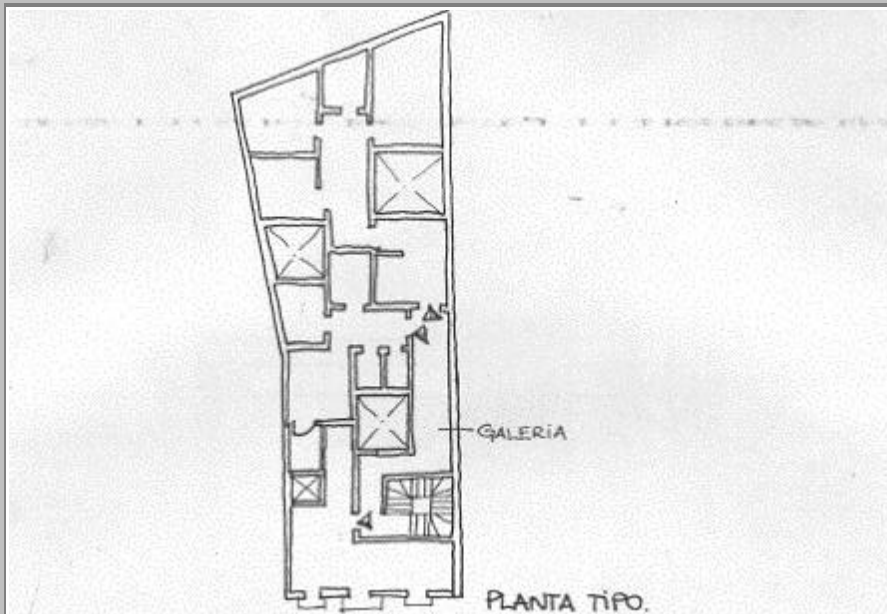
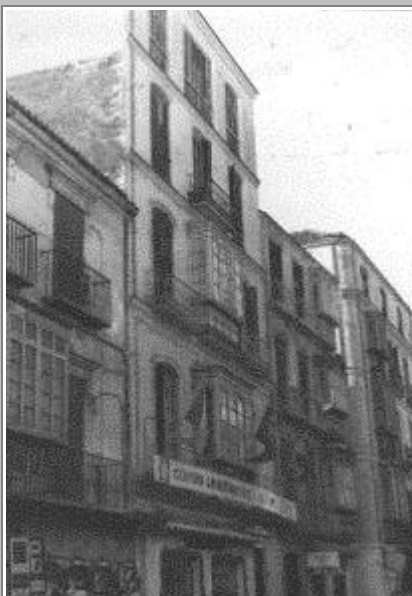
PLANOS Y FOTOS

- Local Comercial de muebles.
- Planta 1ª sede del C.D.S.
- Hay una bajante rota en el 2ª piso.
- Instalaciones mal en general.
