PEPRI CENTRO. CATALOGO DE EDIFICIOS PROTEGIDOS

Situación	CARRETERIA, Nº 39		
Edificio	231	Zon	III
Grado Protección	ARQUITECTONICA I		
Fach.	<input type="radio"/>	Tipol.	<input type="radio"/>
		Elem.	<input type="radio"/>
Estilo	Decimonónico Malagueño		
Autor			
Epoca	S. XIX - Finales

231

CARRETERIA, Nº 39

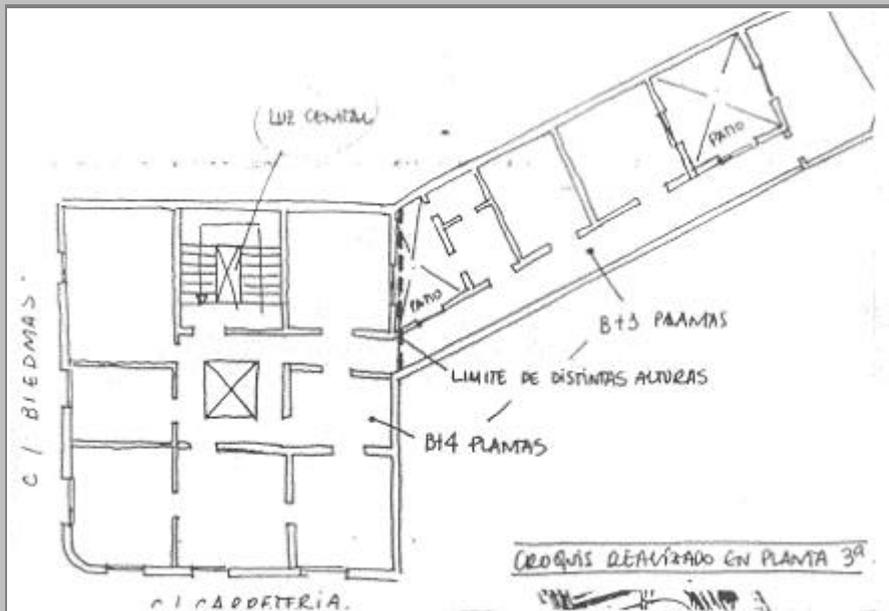
PLANOS Y FOTOS

- No ha habido ferorma alguna en locales.
- 2 locales funcionan actualmente.
- Se aprecian "abombamientos" en los forjados.
- Arreglo de tejados.

Construcción en esquina con bajo, tres plantas y ático distribuidos en tres ejes de huecos regulares con dintel ligeramente curvado por C/ Carretería y cuatro ejes por C/ Biedmas que siguen en todos los motivos decorativos a la fachada principal. Esta en bajo conserva el zócalo y la portada centrada con dintel ligeramente curvado; las jambas están tratadas a modo de pilastras estriadas con capitel corintio que sostienen cornisa denticulada sobre la que aparecen elementos curvilíneos con máscara en el centro. Flanquean la portada huecos recorridos por un despiece de placas granuladas, elemento que se repite en los balcones del primer piso, cuyo paramento presenta un sencillo molduraje. Horizontalmente se marca la división de plantas mediante impostas pero una cornisa marca el ático de ventanas sin decorar. Remata el edificio otra cornisa. Verticalmente destaca el eje de cierros situados en los balcones del extremo izquierdo, así como las bandas de placas recortadas granuladas que flanquean las fachadas a las dos calles.

Reparar	ESTRUCTURA	●	CUBIERTA	<input type="radio"/>	FACHADA	●	ACABADOS INTERIORES	●
	INSTALACIONES	●	OTROS	<input type="radio"/>				
Otros	POSIBILIDAD AMPLIACION ALTURA CON E.D.			<input type="radio"/>				
	POSIBILIDAD AMPLIACION OCUPACION CON E.D			<input type="radio"/>				
	TRATAMIENTO MEDIANERAS			<input type="radio"/>
