PEPRI CENTRO. CATALOGO DE EDIFICIOS PROTEGIDOS

Situación	CARRETERIAS, Nº 93
	OLLERIAS, Nº 2
Edificio	236
Zon	III
Grado Protección	ARQUITECTONICA I
Fach.	<input type="radio"/>
Tipol.	<input type="radio"/>
Elem.	<input type="radio"/>
Estilo	Decimonónico Burgués Malagueño
Autor	
Epoca	S. XIX - 2ª Mitad

CARRETERIAS, Nº 93

OLLERIAS, Nº 2

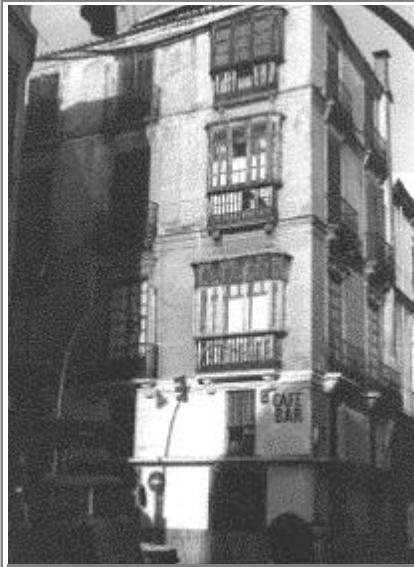
Edificio de vivienda plurifamiliar en esquina a Calle Ollerías, a la que presenta su fachada principal y acceso al interior. Presenta unidad de diseño con la colindante (Ollerías 4 - Calle Pardo Bazán).

Aunque tipológica y decorativamente su fachada debe encuadrarse en la arquitectura doméstica decimonónica, posee por la configuración de sus plantas (bajo con entresuelo o entreplanta + 3P) una vinculación a los inmuebles del XVIII.

Con paramento estriado, presenta sus plantas superiores (separadas entre sí por cornisas muy marcadas) estructuradas por huecos adintelados con vuelo sobre ménsulas que degradan su decoración, con motivos principalmente de veneras, en altura.

La planta baja, muy alterada en Carreterías, presenta ventanales en la entreplanta. Siendo el elemento más característico la portada - en Ollerías 2 - adintelada con frontón apoyado en ménsulas coronándola y bajo el motivo de venera y florales.

Habría que replantearse la entreplanta.

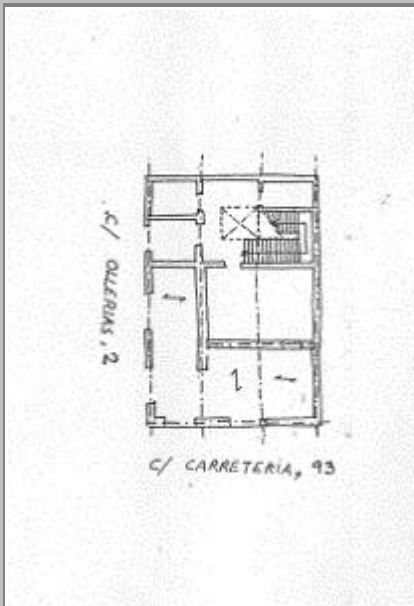
PLANOS Y FOTOS

Su planta presenta composición descentrada al situar el patio y escaleras en eje a la entrada en el lateral de Ollerías.

El resto de la planta baja lo conforman locales comerciales.
