PEPRI CENTRO. CATALOGO DE EDIFICIOS PROTEGIDOS

Situación	CARRETERIA, Nº 99		
Edificio	238	Zon	III
Grado Protección	ARQUITECTONICA II		
Fach.	<input checked="" type="radio"/>	Tipol.	<input type="radio"/>
		Elem.	<input checked="" type="radio"/>
Estilo	Decimonónico Malagueño		
Autor			
Epoca	S. XX - Remodelación

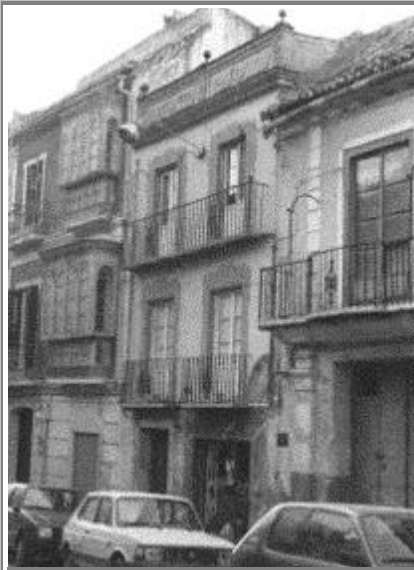
Fachada: Elementos: Zócalo: Alterado por diafanado de P.B.

Edificio entre medianeras organizado en bajo y dos pisos con dos ejes regulares de huecos. El bajo presenta zócalo añadido, una puerta comercial y la de ingreso adintelada con sencillo enmarque. En el primer piso se abren dos balcones adintelados aislados y en el segundo aparecen corridos; todos ellos están apoyados en escuadras, (los del último piso también tienen arbotantes) y presentan rejería de barrotes con elementos acaracolados en el centro. La decoración de los huecos en el primer piso se limita al despiece del dintel con placas granuladas mientras que en el segundo piso abarcan incluso las jambas. El paramento presenta restos de grafiado. Se remata el edificio con cornisa y pretil decorado con círculos y rectángulos, que se corona con bolas. Se accede al interior del edificio por un zaguán que comunica por una cancela, en la que figura la fecha de 1.943, con el patio distribuidor en el que abunda la utilización del ladrillo.
