# PEPRI CENTRO. CATALOGO DE EDIFICIOS PROTEGIDOS

<b>Situación</b>	MADRE DE DIOS, Nº 37		
<b>Edificio</b>	247	<b>Zon</b>	III
<b>Grado Protección</b>	ARQUITECTONICA II		
<b>Fach.</b>	<input type="radio"/>	<b>Tipol.</b>	<input type="radio"/>
		<b>Elem.</b>	<input type="radio"/>
<b>Estilo</b>	Decimonónico Malagueño		
<b>Autor</b>			
<b>Epoca</b>	S. XIX

**Situación** MADRE DE DIOS, Nº 37

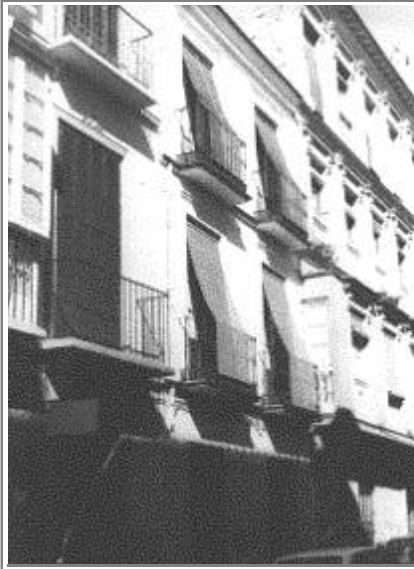
Edificio entre medianeras con escasa línea de fachada (dos ejes) pero con gran profundidad por lo que necesita organizarse en torno a patios interiores. Se distribuye la fachada en bajo y dos pisos separados por impostas. El bajo se ha alterado por el añadido de azulejos; aparece una ventana enrejada y la puerta a la derecha. En los dos pisos superiores se abren balcones adintelados con sencilla guarnición y pequeña moldura de remate. Se utiliza sencilla rejería de barrotes y círculos en la base. Remata el edificio una cornisa. Se juega con la bicromía entre el paramento y los revoques de huecos e impostas.

Es interesante la relación: zaguán - Patio, pero ha de modificarse la situación de la escalera para que ambas viviendas tengan fachada.  
Cambiar el zócalo.
