PEPRI CENTRO. CATALOGO DE EDIFICIOS PROTEGIDOS

Situación	MADRE DE DIOS, Nº 43	
Edificio	249	Zon III
Grado Protección	ARQUITECTONICA II	
Fach.	<input checked="" type="radio"/>	Tipol. <input type="radio"/> Elem. <input checked="" type="radio"/>
Estilo	Barroco con elementos Decimonónicos	
Autor		
Epoca	S. XVIII - Reformada en XIX y XX

Situación MADRE DE DIOS, Nº 43

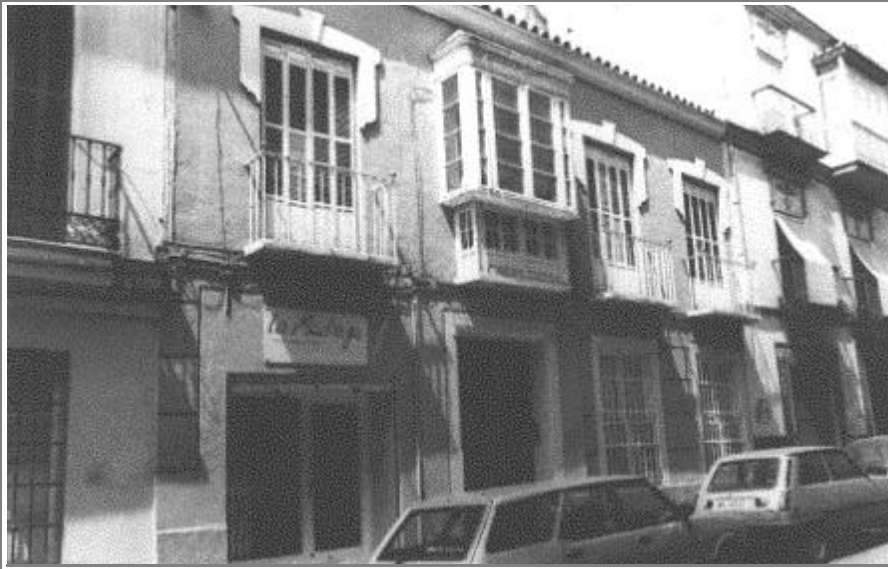
Tiene una obra que respeta las estructuras (portante, compositiva, tipológica, etc.) del original.

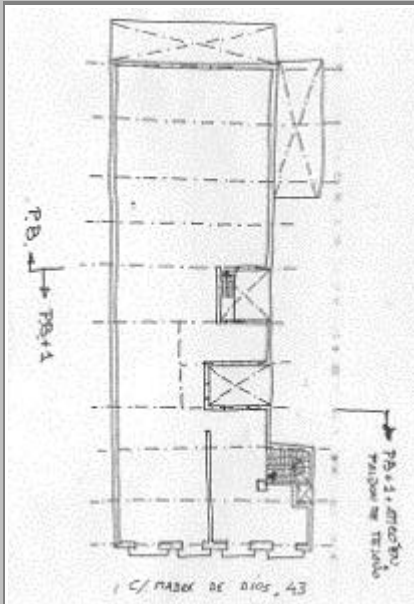
PLANOS Y FOTOS

Edificio entre medianerías de bajo y una planta. Los vanos, que son todos adintelados, se distribuyen en 4 ejes.

En el bajo, que posee un zócalo enfoscado y cajeados horizontales y verticales que imitan un despiece de grandes sillares, se abren en su extremo dos ventanas empotradas con rejería de fundición, la entrada a un centro educativo y la portada del edificio con sencillo guarnecido.

En la planta superior se abren 4 balcones con rejería de forja de cuadradillo del S. XVIII a la que se han añadido en sus extremos unos pasamanos esféricos de metal dorado. Pueden advertirse los taladros de la primitiva existencia de unos arbotantes que posiblemente existieran originalmente. Asimismo se le han añadido a una de ellas un cierro de madera en el S. XIX y al resto monteras a modo de placas recortadas con clave resaltada, ya en el S. XX.

Remata el edificio una pequeña cornisa escalonada.

Posible elevación de planta.

NOTA: Para un uso como el actual: Protección tipológica.
