# PEPRI CENTRO. CATALOGO DE EDIFICIOS PROTEGIDOS

| <b>Situación</b> | MARIBLANCA, Nº 2 | | |
| <b>Edificio</b> | 251 | <b>Zon</b> | III |
| <b>Grado Protección</b> | ARQUITECTONICA II | | |

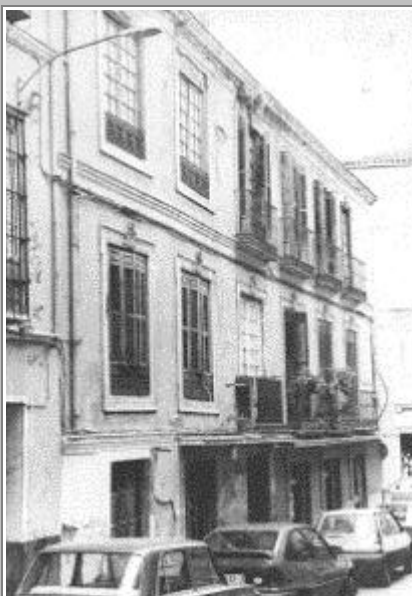
**PLANOS Y FOTOS**

Edificio en esquina distribuido en bajo y dos pisos separados por impostas. Bajo alterado por el comercio. La fachada a C/ Mariblanca presenta seis ejes de huecos adintelados, dos antepechados con rejería elaborada y cuatro balcones sencillos de barrotes con base de elementos florales. Todos los vanos están moldurados con ligero ensanche en los ángulos; los del piso principal muestran cartela y elementos florales simétricos en el dintel lo que se simplifica en el piso segundo con una pequeña cartela, lo que ha desaparecido en algunos huecos. La fachada a C/ Alamos con cuatro ejes conserva la puerta adintelada muy sencilla; se mantiene la decoración de los balcones del piso principal como en la fachada a C/ Mariblanca pero en el segundo desaparecen las cartelas. Los cierros ocupan el eje más cercano a la esquina. Se remata el edificio con cornisa. Se mantiene la bicromía habitual entre el paramento y revoques.
