# PEPRI CENTRO. CATALOGO DE EDIFICIOS PROTEGIDOS

<b>Situación</b>	PLAZA SAN FRANCISCO, Nº 5		
<b>Edificio</b>	272	<b>Zon</b>	III
<b>Grado Protección</b>	ARQUITECTONICA I		
<b>Fach.</b>	<input type="radio"/>	<b>Tipol.</b>	<input type="radio"/>
		<b>Elem.</b>	<input type="radio"/>
<b>Estilo</b>	Decimonónico Malagueño		
<b>Autor</b>	Rafael Mitjana		
<b>Epoca</b>	S. XIX - 1840

PLAZA SAN FRANCISCO, Nº 5

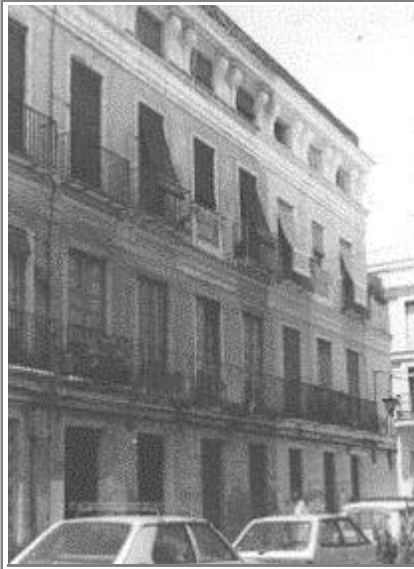
Edificio entre medianerías que mantiene unidad estilística con los colindantes edificados en terrenos del exconvento de San Francisco y San Luis El Real. Se organiza en bajo, dos pisos y ático con tres ejes, huecos adintelados sin decoración con sencillos enmarques. Presenta zócalo en mal estado, puerta situada en el extremo izquierdo de la fachada y dos ventanas enrejadas. En el primer piso se abren tres balcones aislados con sencilla rejería mientras en el segundo, dos balcones flanquean la ventana; ésta presenta bajo su alféizar un rectángulo rehundido con decoración de banda colgantes jugando con la bicromía entre paramento y elementos rehundidos. Los pisos se marcan por impostas mientras en el paso al ático se utiliza la cornisa. En el ático se abren ventanas rectangulares separadas por fuertes ménsulas estriadas que sostienen la cornisa de remate del edificio. El interior al edificio se efectúa por un pequeño zaguán alicatado con arco rebajado y cristalería que permite el acceso al arranque de las escaleras.

Tiene una planta y ático añadidos respecto al proyecto primitivo.

ACABADOS Y ANUNCIOS		<input type="radio"/>	HIGIENIZACION (ÁPERTURA DE PATIOS DE LUCES, ETC.)				<input type="radio"/>
<b>Reparar</b>	ESTRUCTURA	<input type="radio"/>	CUBIERTA	<input type="radio"/>	FACHADA	<input checked="" type="radio"/>	ACABADOS INTERIORES	<input checked="" type="radio"/>
	INSTALACIONES	<input checked="" type="radio"/>	OTROS	<input type="radio"/>				
<b>Otros</b>	POSIBILIDAD AMPLIACION ALTURA CON E.D.			<input type="radio"/>				
	POSIBILIDAD AMPLIACION OCUPACION CON E.D			<input type="radio"/>				
	TRATAMIENTO MEDIANERAS			<input type="radio"/>

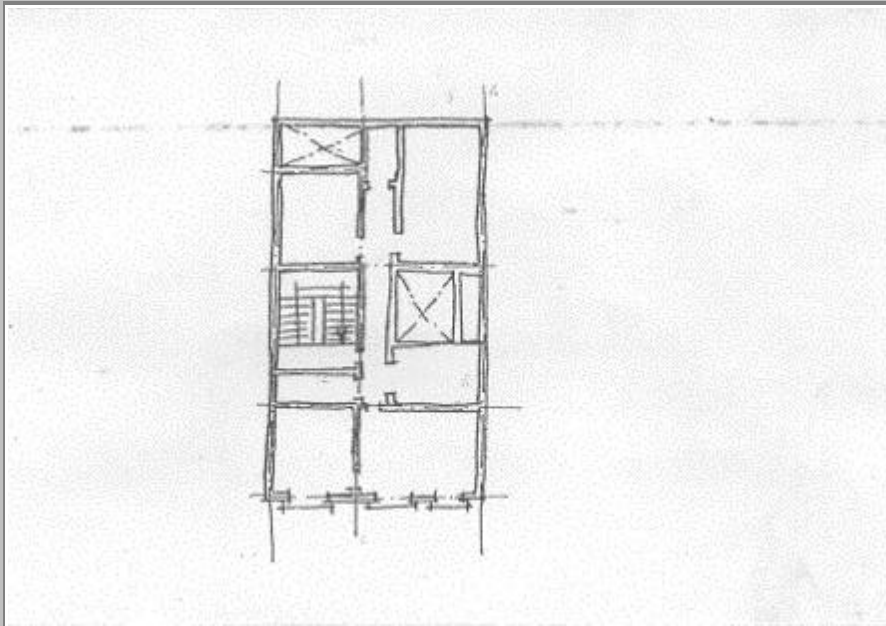
**PLANOS Y FOTOS**

Uso Actual: Viv. Unif.: En Plantas Altas y Baja (AB). Dos viviendas vacías.

La vivienda de planta 1ª está en "aceptable" estado de conservación ya que se ha ido reparando en el tiempo.
