PEPRI CENTRO. CATALOGO DE EDIFICIOS PROTEGIDOS

Situación	ALAMOS, Nº 5		
Edificio	201	Zon	III
Grado Protección	ARQUITECTONICA II		
Fach.	<input checked="" type="radio"/>	Tipol.	<input checked="" type="radio"/>
		Elem.	<input checked="" type="radio"/>
Estilo	Barroco		
Autor			
Epoca	S. XVIII

Situación ALAMOS, N° 5

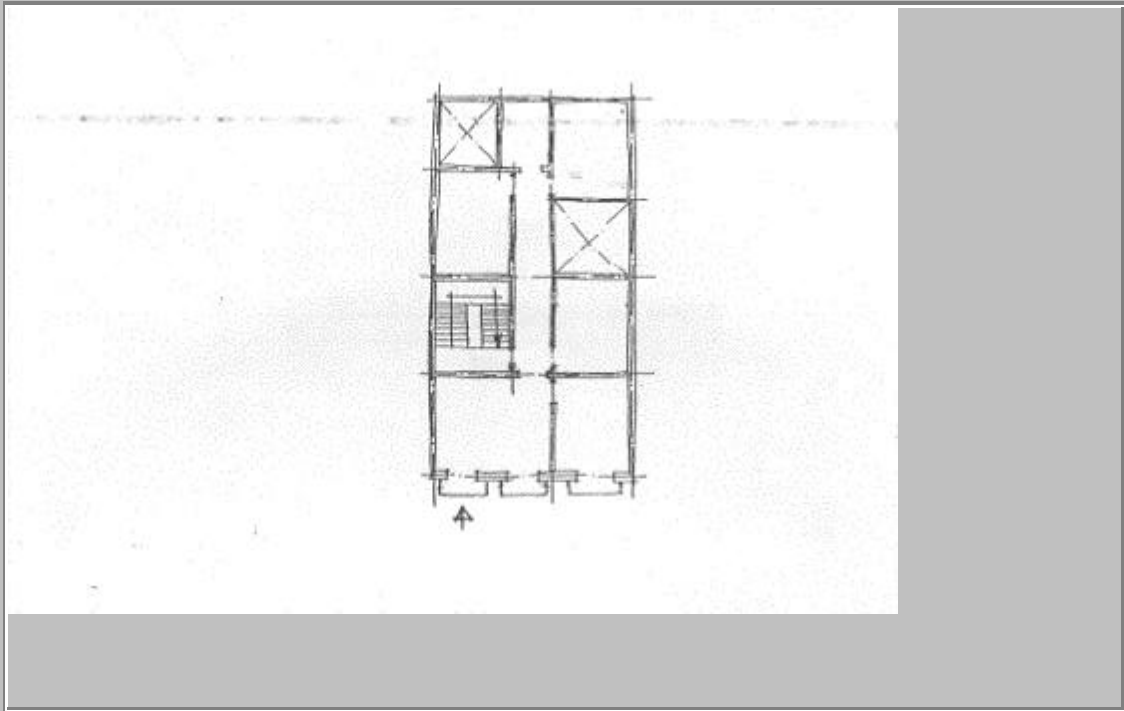
PLANOS Y FOTOS

Mucho peor estado en P.B. que en planta de piso.

Edificio entre medianeras que se organiza en bajo y dos pisos de desiguales dimensiones con dos ejes de balcones adintelados por planta. El bajo está muy alterado por el comercio incluso a la puerta adintelada se le han resaltado las jambas y el dintel con materiales modernos; un despiece de placas marcan el extremo del edificio. Las impostas separan horizontalmente las plantas. La principal destaca no sólo por su altura sino por el amplio balcón corrido de perfil curvo apoyado en grandes tornapuntas y arbotantes. Contrasta el movimiento de la rejería de este piso con los dos balcones aislados de perfil recto de escaso vuelo del piso superior. La rejería utilizada es de cuadradillo con elementos florales en el centro. En ambas plantas se han añadido cierros del S. XIX: en el principal ocupando el hueco derecho, reproduciendo con gran volumen la curvatura del balcón lo que resulta excesivamente grande y pesado; en el hueco izquierdo del último piso el cierro es recto de escasas dimensiones. Se remata el conjunto con una sencilla cornisa.

Si se emplía la parcela, lo que para las primeras crujiás sería deseable, no puede hacerse hacia el nº 3 de la calle.
