PEPRI CENTRO. CATALOGO DE EDIFICIOS PROTEGIDOS

Situación	BIEDMAS, Nº 3	
Edificio	219	Zon III
Grado Protección	ARQUITECTONICA I	
Fach.	<input type="radio"/>	Tipol. <input type="radio"/> Elem. <input type="radio"/>
Estilo	Decimonónico Burgués Malagueño	
Autor		
Epoca	S. XIX

Situación BIEDMAS, N° 3

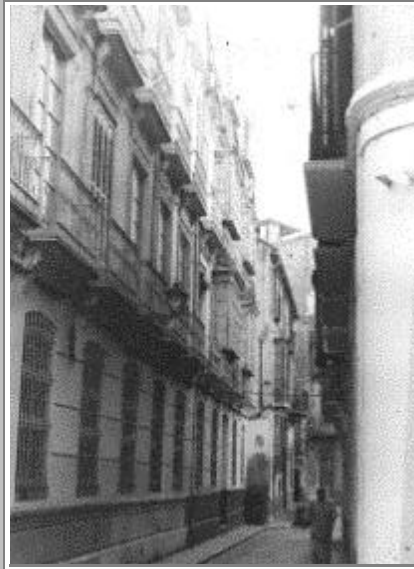
Edificio entre medianerías que consta de bajo y tres pisos organizados en cinco ejes de huecos. En el bajo se conserva el zócalo de ladrillo, paramento estriado, ventanas enrejadas y puerta centrada, con dintel ligeramente curvado, recorrida por sencilla moldura. Las impostas marcan la división de pisos. En cada uno se abren balcones adintelados moldurados rematados con decoración floral. Estos balcones se apoyan en ménsulas y presentan rejería de barrotes moldurados en el centro y greca inferior geometrizada y con palmetas en la zona superior. Los cierros marcan la verticalidad en dos de los ejes.

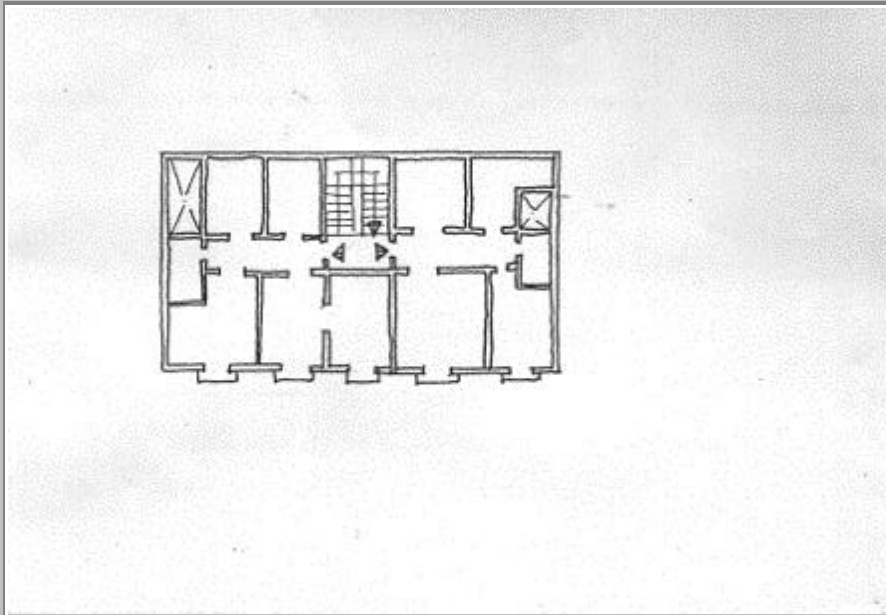
PLANOS Y FOTOS

- Ha habido goteras.
- Cuidada interiormente por los inquilinos.
- Ha habido reformas en isntalaciones por los inquilinos
- Faltan patios de ventilación-luces ya que hay dormitorios interiores.
- Fachada con mucho interés pero en muy mal estado.

ACABADOS Y ANUNCIOS		<input type="radio"/>	HIGIENIZACION (ÁPERTURA DE PATIOS DE LUCES, ETC.)				<input checked="" type="radio"/>
Reparar	ESTRUCTURA	<input type="radio"/>	CUBIERTA	<input checked="" type="radio"/>	FACHADA	<input checked="" type="radio"/>	ACABADOS INTERIORES	<input checked="" type="radio"/>
	INSTALACIONES	<input checked="" type="radio"/>	OTROS	<input type="radio"/>				
Otros	POSIBILIDAD AMPLIACION ALTURA CON E.D.			<input type="radio"/>				
	POSIBILIDAD AMPLIACION OCUPACION CON E.D			<input type="radio"/>				
	TRATAMIENTO MEDIANERAS			<input type="radio"/>
