PEPRI CENTRO. CATALOGO DE EDIFICIOS PROTEGIDOS

Situación	BIEDMAS, Nº 5	
Edificio	220	Zon III
Grado Protección	ARQUITECTONICA II	
Fach.	<input checked="" type="radio"/>	Tipol. <input checked="" type="radio"/>
		Elem. <input checked="" type="radio"/>
Estilo	Barroco	
Autor		
Epoca	S. XVIII - Remodelación S.XX

Situación BIEDMAS, Nº 5

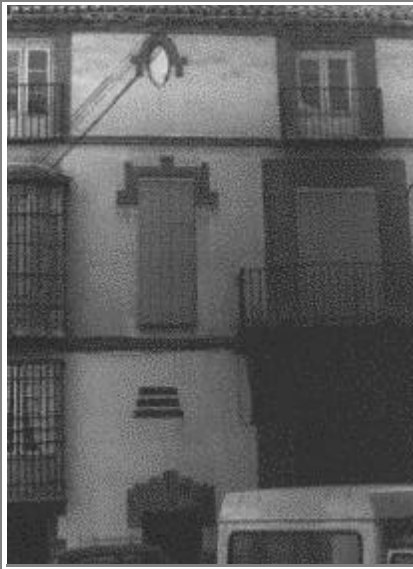
Edificio con dos líneas de fachadas acordadas en ángulo, que avanza con respecto a la alineación de las colindantes. La fachada presenta el habitual juego de bicromía pero también de texturas combinando el paramento liso con el despiece granulado que enmarca los huecos y flanquea a modo de sillares los extremos de la fachada. Se ordena el edificio en bajo amplio que integra un semisótano, con acceso marcado en el zócalo y dos pisos de diferentes alturas separados por impostas. Los huecos presentan gran irregularidad, no tanto por su ubicación como por los distintos tipos utilizados (óculos, ventanas, antepechos, balcones de distintas dimensiones, cierros enrejados abombados) y distintos revoques que cada uno de ellos presenta. Estos resaltes pueden recorrer todo el vano o el tercio superior jugando con despieces más o menos lisos o con numerosos salientes acentuando clave y ángulos. Destaca por sus dimensiones la portada adintelada sobre la que se abre el balcón principal de gran vuelo curvo con arbotantes y escuadras. Esta últimas aparecen en el resto de los balcones, quienes también guardan unidad en la rejería y distribución de huecos presenta el carácter propio de la tradición dieciochesca, aunque los recargados de los huecos son adición de la primera mitad del S. XX incidiendo en el historicismo.

Alinear el edificio con el edificio nº 3 y 1 de esta misma calle Biedmas, para que no aparezca ese tacón en la alineación.

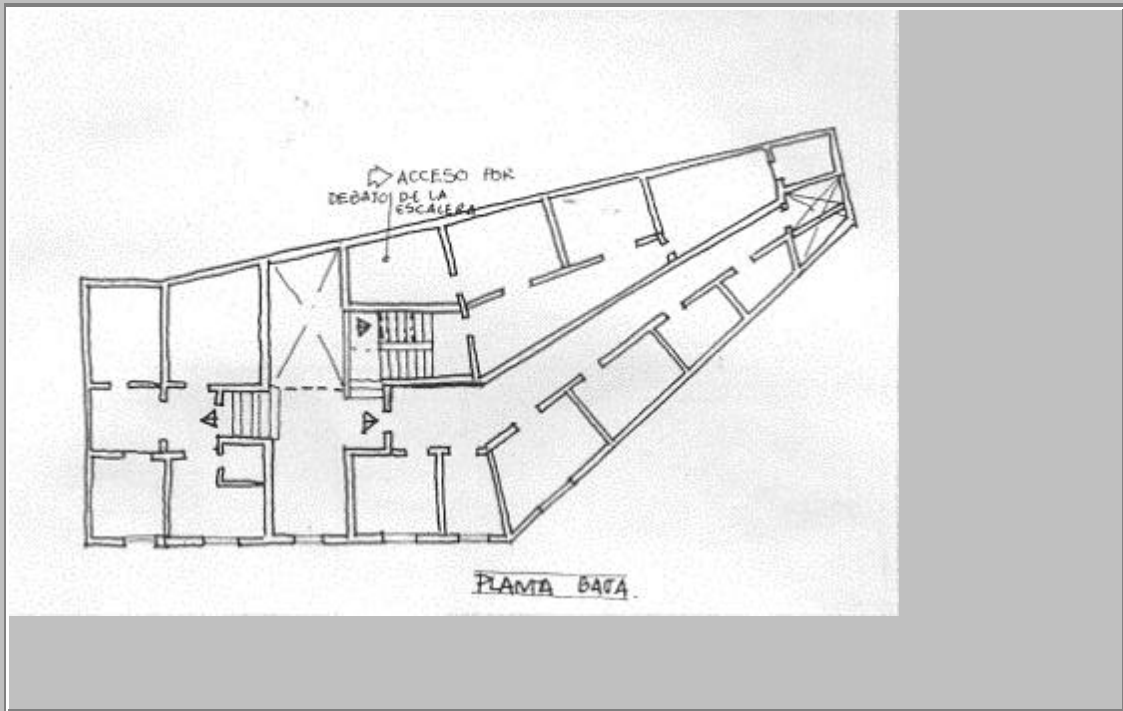
PLANOS Y FOTOS

Uso Actual: Viv. Pluf.: En Plantas altas y baja (AB).
Tiene un semisótano donde hay una fontanería.
Mal estado generalizado.
