PEPRI CENTRO. CATALOGO DE EDIFICIOS PROTEGIDOS

Situación	PEÑA, Nº 19		
Edificio	269	Zon	III
Grado Protección	ARQUITECTONICA II		
Fach.	<input checked="" type="radio"/>	Tipol.	<input type="radio"/>
Elem.	<input checked="" type="radio"/>		
Estilo	Regionalista		
Autor			
Epoca	S. XX - Primer tercio

Situación PEÑA, Nº 19

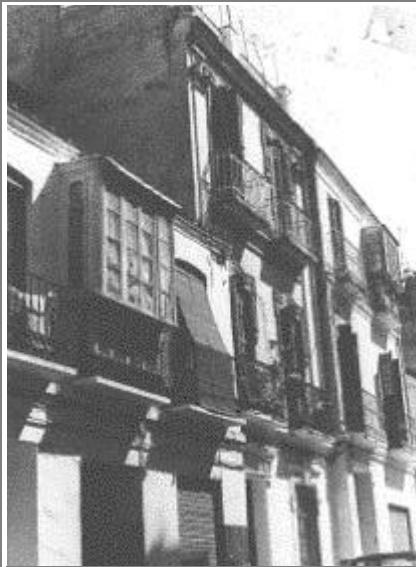
La fachada, con bajo + 2 y tres huecos por planta presenta tanto por los materiales como por la decoración propia de una arquitectura regionalista con detalles historicistas.

El paramento utiliza ladrillo visto, formando bandas horizontales. Este material se repite en zócalo y recercado de los huecos. La planta baja, presenta portal descentrado y dos ventanas, con reja, laterales. Son huecos rectos con moldura de ladrillo y clave resaltada en piedra.

Las plantas superiores presentan balcones laterales con hueco adintelado, con jambas resaltadas y frontón sobre dintel apoyado en ménsulas. Sobre el dintel decoración alegórica. Al igual que las ménsulas que apoyan el vuelo de los balcones con motivos marinos. El hueco central de las dos plantas se cubre con hierro de paramento con tres caras sobre peana curva.

Se corona la fachada con cornisa sobre ménsulas y terraza.
