PEPRI CENTRO. CATALOGO DE EDIFICIOS PROTEGIDOS

Situación	ALCAZABILLA, Nº 15	
Edificio	278	Zon IV
Grado Protección	ARQUITECTONICA I	
Fach.	<input type="radio"/>	Tipol. <input type="radio"/>
		Elem. <input type="radio"/>
Estilo	Modernismo	
Autor		
Epoca	S. XX - Primer Tercio

Situación ALCAZABILLA, Nº 15

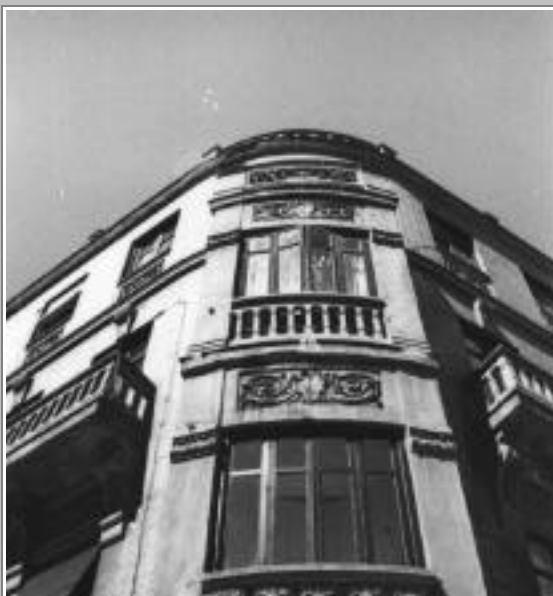
PLANOS Y FOTOS

Edificio en esquina con fachada a la calle Alcazabilla (por donde se accede al interior) y Plaza de María Guerrero.

La fachada, con tres plantas en altura presenta una composición con dos ejes verticales: uno sobre la portada de acceso (único elemento original de planta baja) que alcanza a las tres plantas, enmarcando balcones empotrados pareados en cada piso entre recias pilastras de piedra y decorado con motivos vegetales los dinteles y pretilas de dichos balcones. Todo ello de piedra; ya que el paramento de fachada en ladrillo resalta los elementos decorativos en piedra.

El segundo eje vertical se sitúa en la esquina curva del edificio y se conforma por dos miradores de piedra con decoración similar a la descrita y un balcón en planta tercera con balaustrada también de piedra. Todos estos motivos decorativos poseen carácter modernista.

El resto de la fachada se ordena por balcones pareados en planta primera, balcones corridos de dos huecos en la segunda y balcones pareados empotrados en la tercera. Tanto las balaustradas, las claves resaltadas de la planta tercera como las grandes ménsulas en que apoyan los balcones corridos son de piedra.

Corona el edificio una balaustrada de piedra calada con motivos vegetales y pilarillos.
