PEPRI CENTRO. CATALOGO DE EDIFICIOS PROTEGIDOS

Situación	DUQUE DE LA VICTORIA, Nº 7		
Edificio	312	Zon	IV
Grado Protección	ARQUITECTONICA I		
Fach.	<input type="radio"/>	Tipol.	<input type="radio"/>
		Elem.	<input type="radio"/>
Estilo	Decimonónico Burgués Malagueño		
Autor	Jerónimo Cuervo		
Epoca	S. XIX - 1.870

Situación DUQUE DE LA VICTORIA, Nº 7

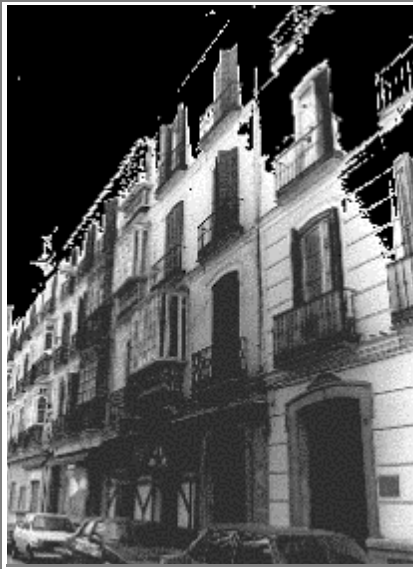
Vivienda entre medianerías, con bajo y tres plantas de balcones separados por imposta.

El bajo, transformado por el local comercial conserva zócalo de piedra y ladrillo junto a la portada ; esta tiene arco rebajado y embocadura de piedra con motivo floral en la clave.

Los balcones presentan el mismo tipo de arco y los de la 1ª planta, con rejería de fundición más rica, tienen una embocadura similar flanqueando el cierro central acristalado y apoyado en sólidas ménsulas. En las plantas 2ª y 3ª, rejería y embocadura son más sencillos, resaltándose el eje lateral, izquierdo con cierros de madera, también se diseñó muy clásico, presentando también menos vuelo que lo que los de la 1ª planta se levantan sobre el solar del convento de Santa Clara.

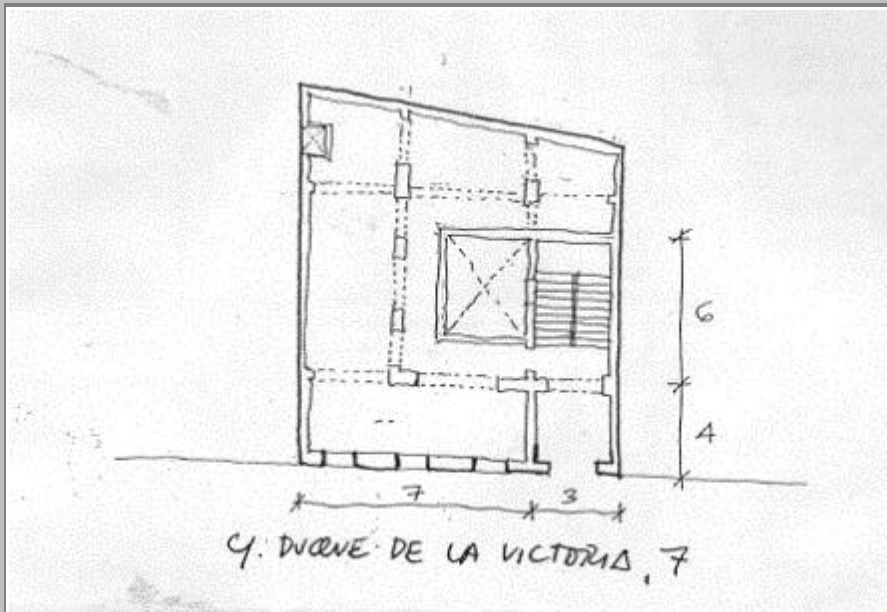
PLANOS Y FOTOS

Graves problemas de humedades en planta baja (muros y tabiques)
En general mal estado de conservación.
El local comercial no se adecua al carácter del edificio.

Se propone una rehabilitación del edificio manteniendo y/o reparando sus elementos constructivos, conservando el edificio y sus usos actuales.
