# PEPRI CENTRO. CATALOGO DE EDIFICIOS PROTEGIDOS

<b>Situación</b>	DUQUE DE LA VICTORIA, Nº 9		
<b>Edificio</b>	313	<b>Zon</b>	IV
<b>Grado Protección</b>	ARQUITECTONICA I		
<b>Fach.</b>	<input type="radio"/>	<b>Tipol.</b>	<input type="radio"/>
		<b>Elem.</b>	<input type="radio"/>
<b>Estilo</b>	Decimonónico Burgués Malagueño		
<b>Autor</b>	Jerónimo Cuervo		
<b>Epoca</b>	S. XIX - 1.870

**Situación** DUQUE DE LA VICTORIA, Nº 9

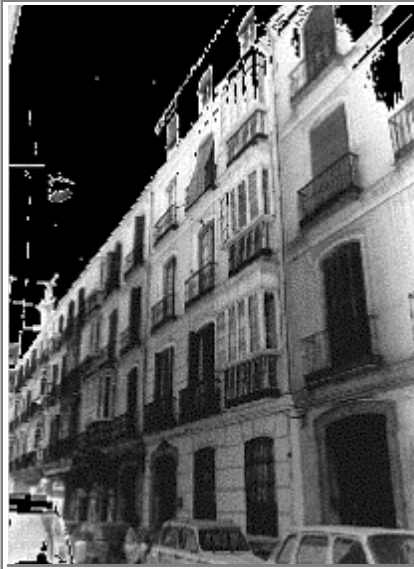
Conserva el paramento con cajeados horizontales en la 1ª planta y con el bajo y en este también el diseño primitivo con ventanas de rejería de fundición empotradas y portada con embocadura de piedra sencilla, trazando un arco muy rebajado, conservando también el primitivo zócalo de piedra y ladrillo.

Los balcones de la 1ª planta tienen embocadura de mayor resalte que los superiores y también se proyectan con más vuelo; el ático presenta balcones antepechados sin molduras. Se resalta el eje lateral derecho mediante cierros de madera acristalados con decoración floral.

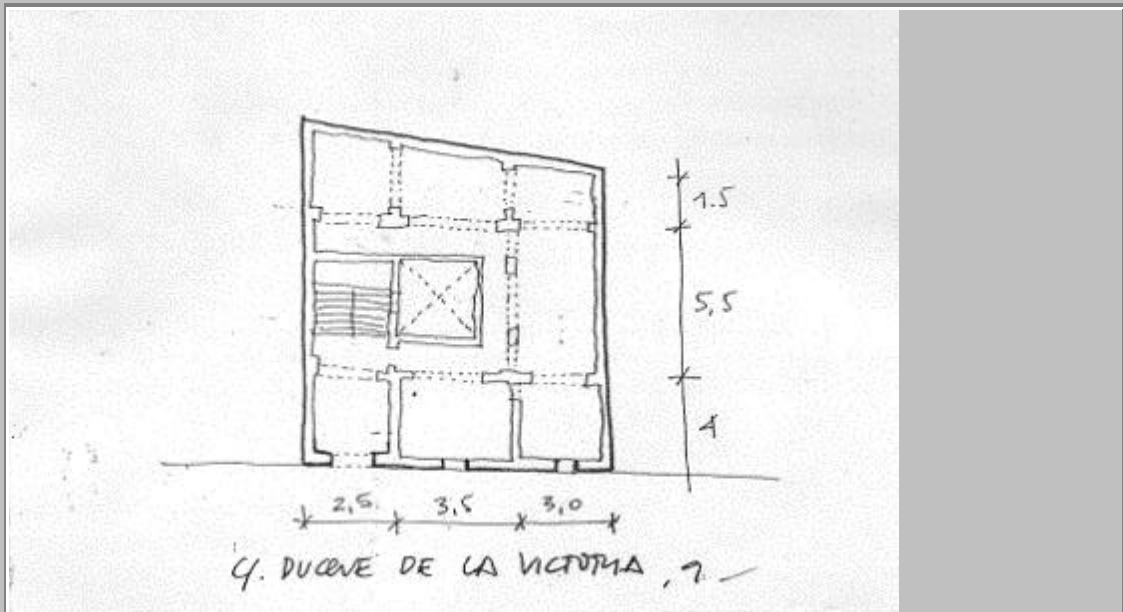
### PLANOS Y FOTOS

Elementos de Interés: Otros: Zócalo primitivo

Problemas de humedades ascendentes por capilaridad en planta baja.

Patio cubierto en planta primera.

Se propone una rehabilitación del edificio manteniendo y/o reparando sus elementos constructivos, conservando el edificio y sus usos actuales. Se propone eliminar la cubierta de patio en P.Baja.

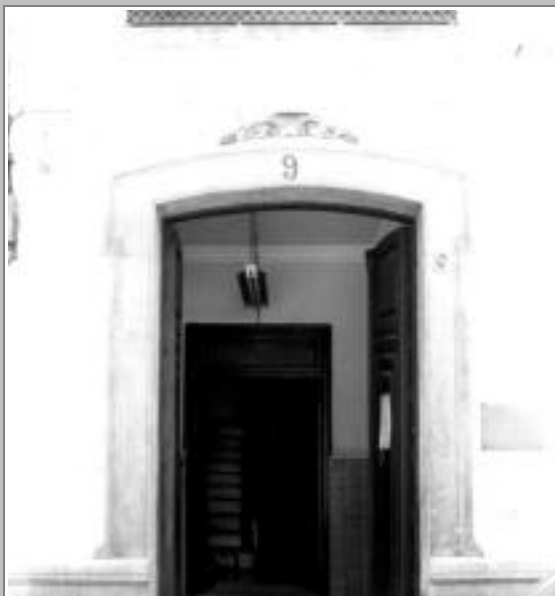
### PLANOS Y FOTOS

Vivienda plurifamiliar entre medianerías con bajo y tres plantas de balcones separados por impostas y un ático que no estaba en proyecto y que añadido durante la construcción siendo denunciado por el arquitecto municipal.

Se levantó sobre un solar resultante de la demolición del convento de Santa Clara, construyéndose dos viviendas de renta (nº 9 y 11) que son paralelas, con 3 huecos de fachada cada una.
