PEPRI CENTRO. CATALOGO DE EDIFICIOS PROTEGIDOS

Situación	GRANADA, Nº 44	
Edificio	330	Zon IV
Grado Protección	ARQUITECTONICA I	
Fach.	<input type="radio"/>	Tipol. <input type="radio"/> Elem. <input type="radio"/>
Estilo	Decimonónico Burgués Malagueño	
Autor		
Epoca	S. XIX - 2ª Mitad

Situación GRANADA, Nº 44

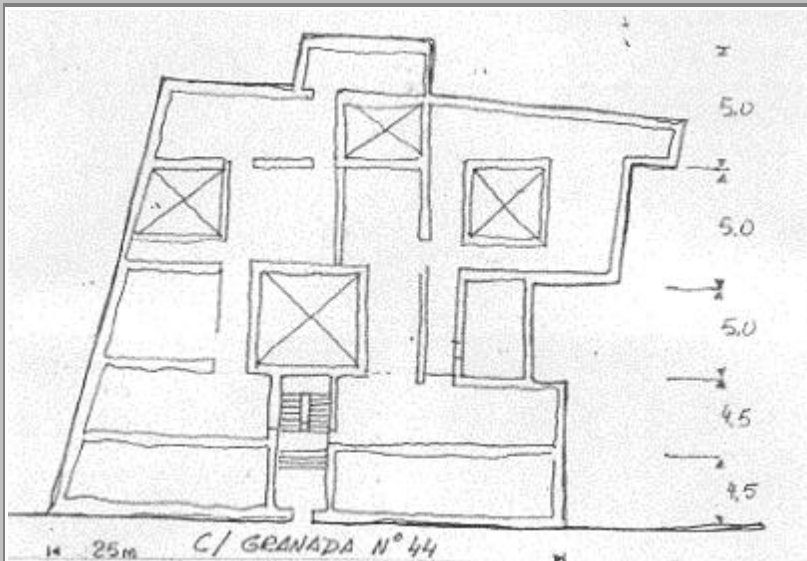
PLANOS Y FOTOS

Edificio en buen estado de conservación general. Cierta deterioro en fachadas a calle y patios.

La propuesta dado el carácter representativo del Edificio (fachada y planta) es de una mejor redistribución (de la división) de su planta en orden a sus tres patios.

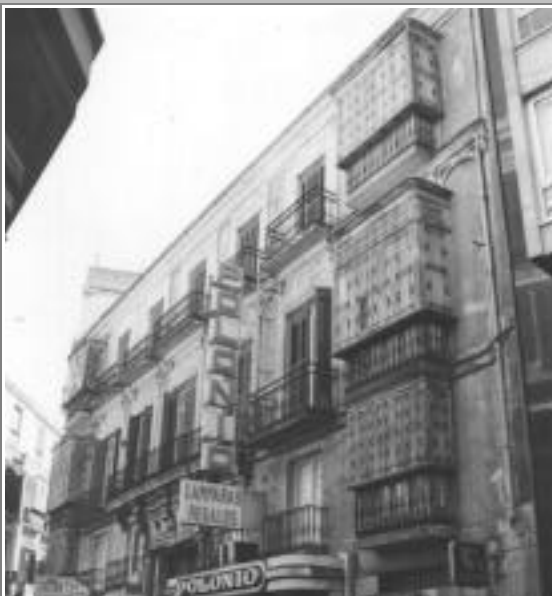
PLANOS Y FOTOS

Edificio entre medianerías con bajo, entresuelo y dos plantas de balcones separadas por imposta. La fachada se articula con resaltos verticales en los que se abren los huecos, adintelado, y está centrada por una bella portada.

Esta es el único elemento original del bajo, muy dañado por los establecimientos comerciales. Es de mármol, con doble altura y adintelado entre columnas jónicas sobre altos pedestales sosteniendo un poderoso entablamento con arquivado escalonado, friso cóncavo en el que abren dos óculos contrastando con la línea convexa de las ménsulas laterales y la cartela central de la clave (donde se numera la manzana 71 cara 13) y cornisa moldurada que se amplía sirviendo de base al balcón central corrido a los tres huecos centrales.

La entreplanta tiene pequeños balconillos con rejería de fundición como toda la del inmueble, la 1ª planta presenta el balcón central corrido a tres huecos y apoya sobre ménsulas que coronan los huecos de la entreplanta y se rematan con ménsulas (que sostienen los balcones de la 2ª planta), al estar abiertos en el muro estos se unen por una moldura curva a modo de arco; la 2ª planta tiene balcones simples apoyados en la imposta bajo la que se encuentra la ménsula. Se corona con volada cornisa.

Los dos ejes laterales de la fachada se resaltan por cierros de madera con cristaleras de colores.
