PEPRI CENTRO. CATALOGO DE EDIFICIOS PROTEGIDOS

Situación	GRANADA, Nº 52		
Edificio	336	Zon	IV
Grado Protección	ARQUITECTONICA II		
Fach.	<input checked="" type="radio"/>	Tipol.	<input type="radio"/>
		Elem.	<input type="radio"/>
Estilo	Barroco		
Autor			
Epoca	S. XVIII - Finales

NºEdificio:

GRANADA, Nº 52

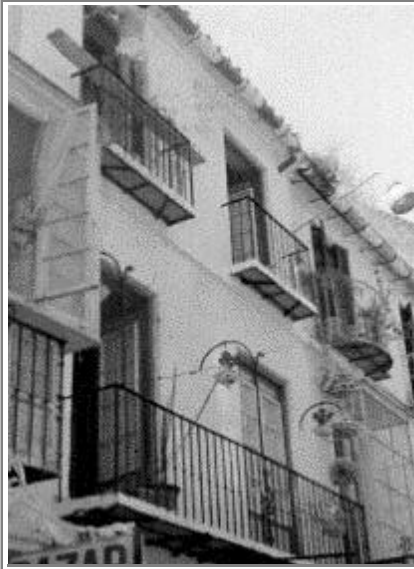
Edificio entre medianeras de bajo y dos plantas. De diseño popular, debe responder a finales del siglo XVIII.

Su planta baja no conserva actualmente elementos originales. En altura, posee dos plantas más, separadas entre ellas por línea de imposta simple.

En la primera, balcón corrido de vuelo recto que acoge dos huecos adintelados sin decoración, y en la segunda planta, - alineados verticalmente con los huecos inferiores - dos balcones adintelados de vuelo recto, también exentos de decoración tanto las rejas de balcones como el tipo de huecos son similares a la casa colindante nº 54.

Se corona por teja morisca en cubierta.

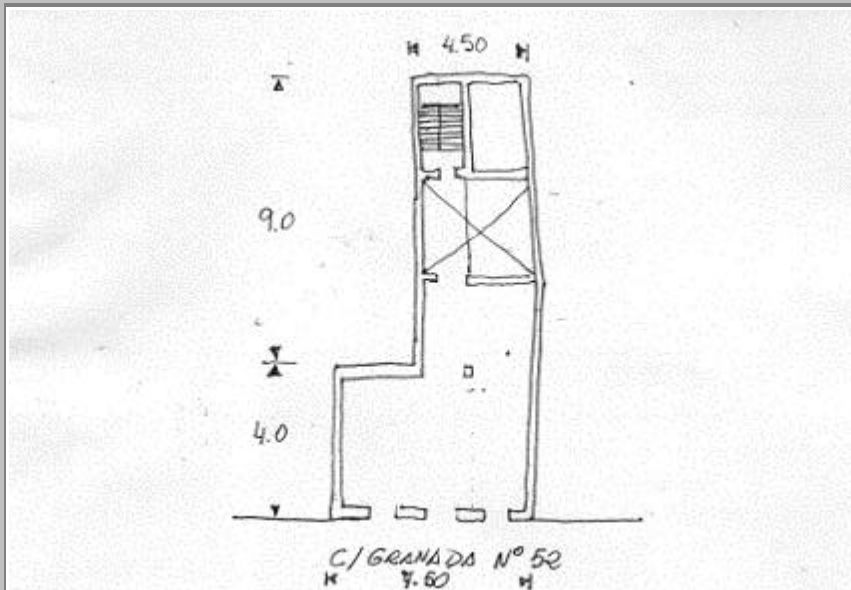
PLANOS Y FOTOS

Absorción de zaguán en local comercial y patio de planta baja.
Buen estado general tanto interior como exterior por reforma reciente.
Uso de P.Baja y primera como restaurante

Presenta planta irregular, muy alargada, encontrándose en el extremo opuesto a la fachada la escalera y un patio popular.

Dada la escasa dimensión en planta del edificio, no hay propuesta que no recoja una apertura de patio más amplio respecto a las dimensiones de las piezas.
