PEPRI CENTRO. CATALOGO DE EDIFICIOS PROTEGIDOS

Situación	GRANADA, Nº 56	
Edificio	338	Zon IV
Grado Protección	ARQUITECTONICA II	
Fach.	<input checked="" type="radio"/>	Tipol. <input type="radio"/>
		Elem. <input checked="" type="radio"/>
Estilo	Barroco	
Autor		
Epoca	S. XVIII

Situación GRANADA, Nº 56

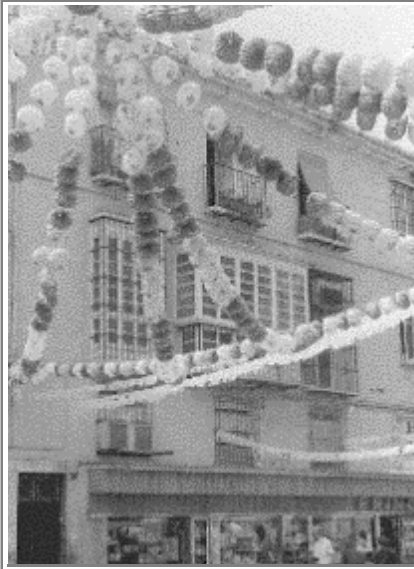
Edificio entre medianeras desarrollado en planta baja con entreplanta y dos plantas en altura. La inferior se encuentra totalmente transformada en la actualidad por la existencia de un establecimiento comercial. La entreplanta también ha debido ser intervenida. Presenta composición de fachada descentrada y asimétrica al desplazar el eje central, a la izquierda. Este se determina principalmente por el balcón de planta primera con cierro de mayores dimensiones que el resto de los huecos. En entreplanta, cuatro ventanas con reja sin decoración. Una línea de imposta separa esta de la primera planta, al igual que la primera de la segunda.

En primera planta, dos cierros con reja de forja enteriza a ambos lados del central y una ventana desplazada a la derecha. En la segunda planta se repite esta ordenación, pero los balcones (los tres de iguales dimensiones) no poseen cierro.

Se corona el edificio por teja y canalón visto. Así como por una torre sobre cubierta.
