PEPRI CENTRO. CATALOGO DE EDIFICIOS PROTEGIDOS

Situación	MARQUES DE GUADIARO, Nº 7		
Edificio	351	Zon	IV
Grado Protección	ARQUITECTONICA II		
Fach.	<input type="radio"/>	Tipol.	<input type="radio"/>
		Elem.	<input checked="" type="radio"/>
Estilo	Decimonónico		
Autor			
Epoca	Principios S. XX

Situación MARQUES DE GUADIARO, Nº 7

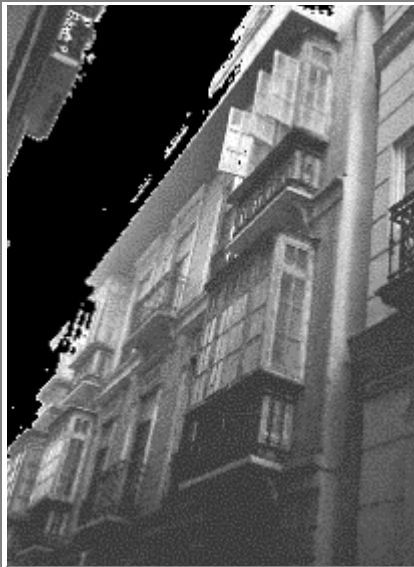
Edificio entre medianerías rehabilitado recientemente que se organiza con cinco ejes de huecos distribuidos en bajo, dos pisos y ático añadido que avanza sobre la fachada con aire muy macizo. El edificio se asienta sobre el zócalo de piedra que contrasta con el paramento en el que se juega con la textura granulada y lisa para marcar el despiece de los dinteles de los huecos y bandas de enlace. En el bajo aparecen cuatro ventanas enrejadas que flanquean la portada centrada moldurada con perfil mixtilíneo en el dintel y clave geometrizada. Las impostas marcan la separación entre plantas. En las dos superiores se repite el mismo ritmo de vanos adintelados: tres balcones apoyados en ménsulas, geometrizadas (los dos de los extremos con cierros) separados por dos antepechos. Estos huecos están guarnecidos y presentan las jambas decoradas a modo de pilastras que sostienen una cornisa que protege la decoración de guirnaldas y palmeta que se encuentra en el dintel. El cuerpo de ático en cuatro ventanas que avanza sobre la línea de fachada remata el inmueble.

El edificio ha sido actualmente rehabilitado y convertido en apartamentos, tan solo señalar que el cuerpo volado de la tercera planta destaca bastante sobre el edificio y la misma calle.

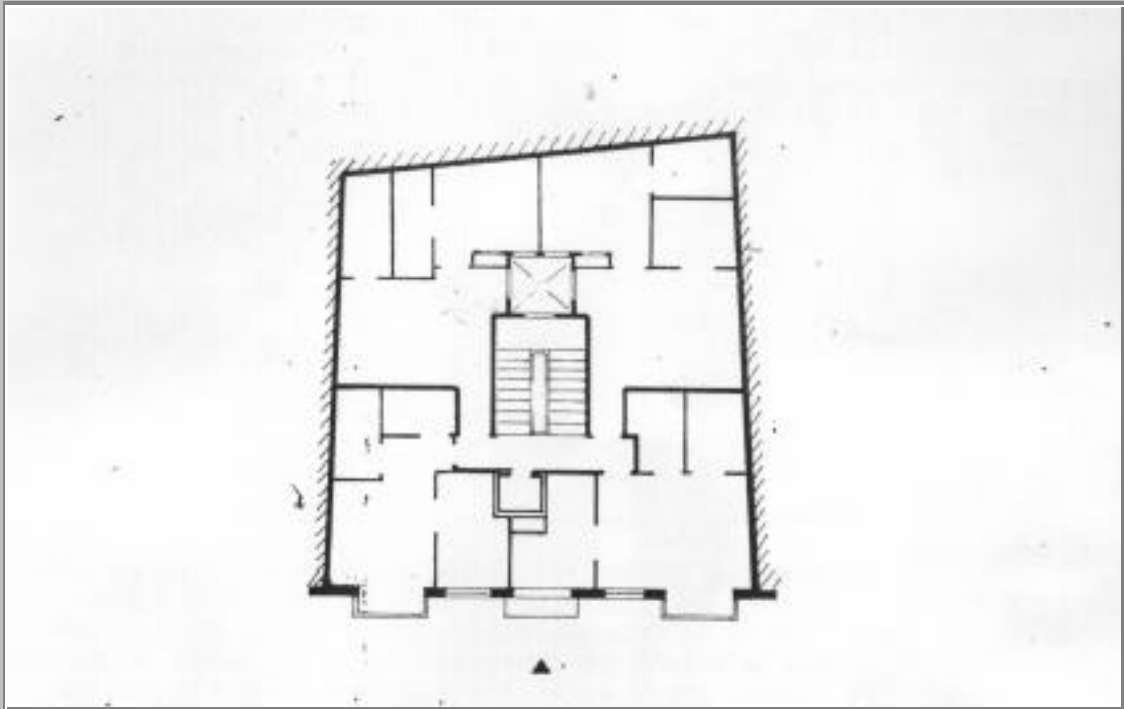
PLANOS Y FOTOS

Uso Actual: Viv. Pluf.: En Plantas Altas y Baja (AB)
Acabados Interiores: Pavimentos: Otros: Gres
Añadido en el piso 3º, se ha realizado cuerpo volado.
Rehabilitado en 1.989
