PEPRI CENTRO. CATALOGO DE EDIFICIOS PROTEGIDOS

Situación	NIÑO DE GUEVARA, N° 1		
Edificio	357	Zon	IV
Grado Protección	ARQUITECTONICA I		
Fach.	<input type="radio"/>	Tipol.	<input type="radio"/>
Elem.	<input type="radio"/>		
Estilo	Decimonónico Burgués Malagueño		
Autor	Jerónimo Cuervo		
Epoca	S. XIX - 1.871

Situación NIÑO DE GUEVARA, Nº 1

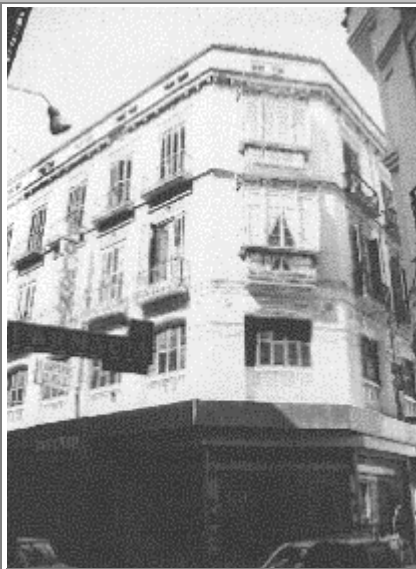
En la fachada, la mayoría de los huecos son adintelados y la rejería es mixta de fundición y forja.

La 1ª planta presenta amplias ventanas antepechadas que responde al diseño primitivo abierta con arco ligeramente rebajado que recorre enlazándole una moldura quebrada, motivo característico de Cuervo, que aquí es más amplio y decorado, dejando fondos entre ellas.

Los huecos adintelados de los balcones presentan recercado moldurado y se coronan con un giro de motivos platerescos, resaltándose el eje lateral de C/ Niño de Guevara y la ochava con ciervo de madera con columnillas molduradas y cornisa de canchillos.

La cornisa del edificio es muy rica y entre sus motivos decorativos se disponen siguiendo un ritmo: ménsulas, florones y placados de hojarasca, levantándose sobre ella un ático de ventanilla que desdice del resto del edificio.

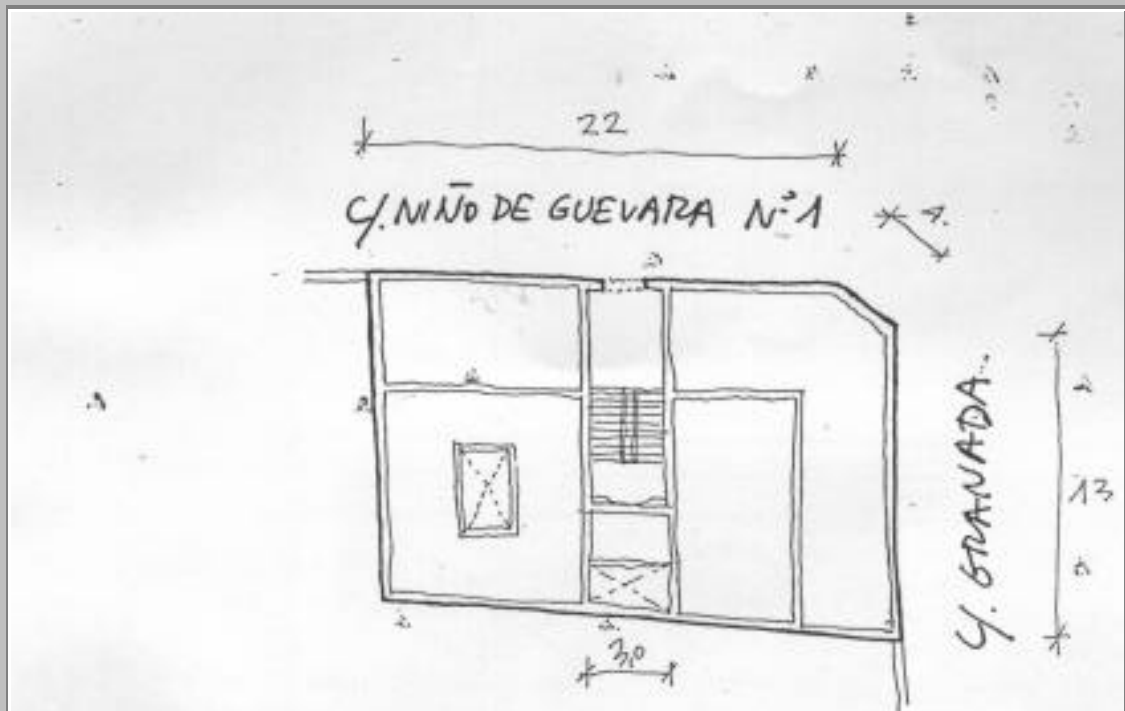
PLANOS Y FOTOS

Locales en planta baja con fachada y anuncios no adecuados con el carácter del edificio.

Tiene bajo, 3 plantas de balcones separados por imposta y ático. El bajo, dañado por un establecimiento comercial tiene una simple portada adintelada que ha perdido su recercado primitivo y da acceso a un portal donde la separación con la zona de escaleras le marca 2 escultura de escayola más modernas.

Se propone adecuar la planta baja y entreplanta al edificio, ordenando los huecos según ejes verticales y proporciones idóneas.
