PEPRI CENTRO. CATALOGO DE EDIFICIOS PROTEGIDOS

| Situación | NIÑO DE GUEVARA, Nº 3 | | |
| Edificio | 358 | Zon | IV |
| Grado Protección | ARQUITECTONICA I | | |

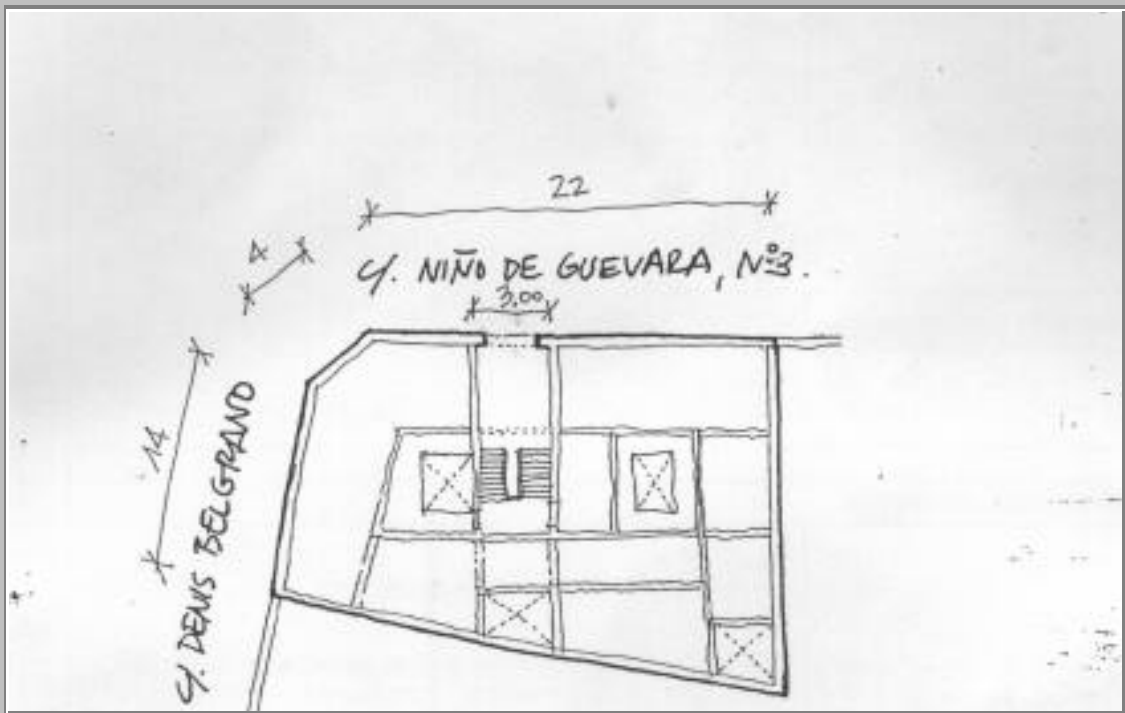
PLANOS Y FOTOS

Abandono de la planta baja que está muy degradada. El exterior está bien.

Edificio con fachada a dos calles y ochava, con bajo, 3 plantas separadas por imposta y ático.

El bajo conserva el zócalo de piedra y los huecos originales, como el resto de la fachada con arco rebajado, abriéndose ventanas con rejería empotrada muy sencilla.

Los balcones, con igual tipo de hueco, tiene recercados muy sencillos y rejería mixta de fundición y forja, resaltando los ejes laterales de la fachada a C/ Niño de Guevara con cierros de madera de diseño clásico con pilastrillas redondeadas en los ángulos. El ático es de ventanillas antepechadas.

La portada es sencilla, con recercado de piedra en el que se resalta la clave.

Sólo se propone pequeñas reparaciones puntuales.
