PEPRI CENTRO. CATALOGO DE EDIFICIOS PROTEGIDOS

Situación	PEDRO DE TOLEDO, Nº 6-8		
Edificio	362	Zon	IV
Grado Protección	ARQUITECTONICA I		
Fach.	<input type="radio"/>	Tipol.	<input type="radio"/>
Elem.	<input type="radio"/>		
Estilo	Barroco		
Autor			
Epoca	S. XVIII- 2ª Mitad

Situación PEDRO DE TOLEDO, Nº 6-8

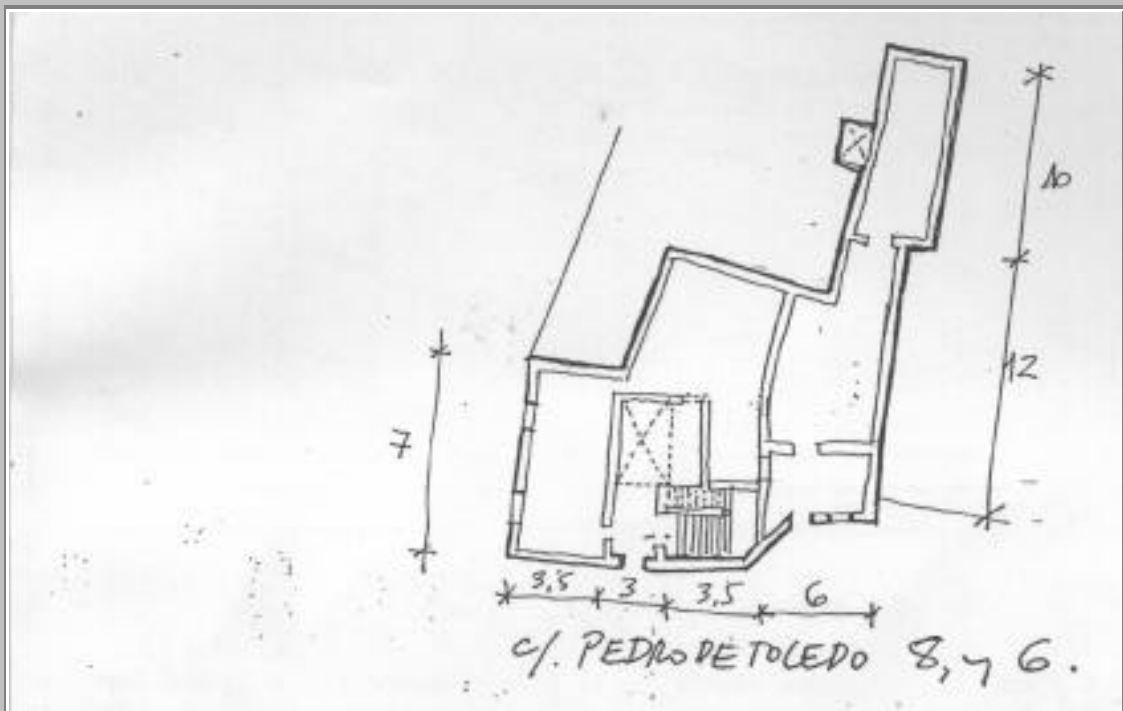
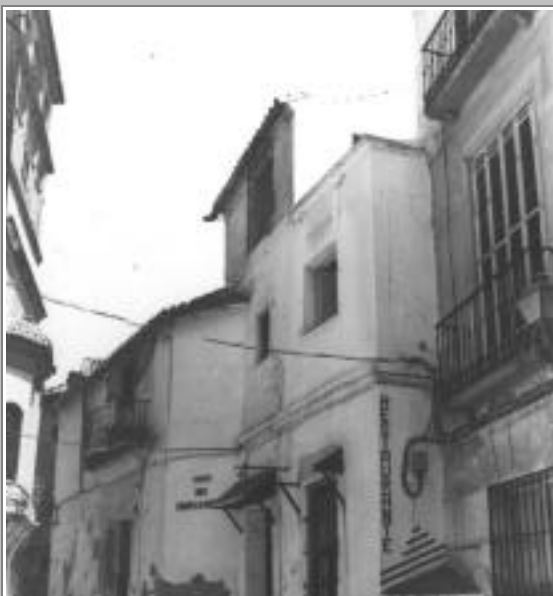
PLANOS Y FOTOS

Fachada Parcela: 7 + 16 metros
Profundidad Media parcela: 12 - 21 metros
Acabado Interior: Pavimento: Otros: Canto rodado
Forma en la actualidad unidad edificatoria con el nº 8
El interior se ha reparado recientemente
El local está abandonado

El edificio muy transformado en la zona correspondiente al nº 6 y con añadidos tiene bajo y una planta, emergiendo en esta zona una columna cuadrada, a modo de torre que conserva ventana con rejería de forja que se empotra en la cornisa.

La zona correspondiente al nº 8 tiene portada adintelada abierta en un resalto rectangular que sostiene balcón preñado con rejería de cuadradillo.
