PEPRI CENTRO. CATALOGO DE EDIFICIOS PROTEGIDOS

Situación	PLAZA DEL CARBON, Nº 3		
Edificio	365	Zon	IV
Grado Protección	ARQUITECTONICA II		
Fach.	<input checked="" type="radio"/>	Tipol.	<input type="radio"/>
Elem.	<input checked="" type="radio"/>		
Estilo	Decimonónico Burgués Malagueño		
Autor			
Epoca	S. XIX - 2ª Mitad

Situación PLAZA DEL CARBON, Nº 3

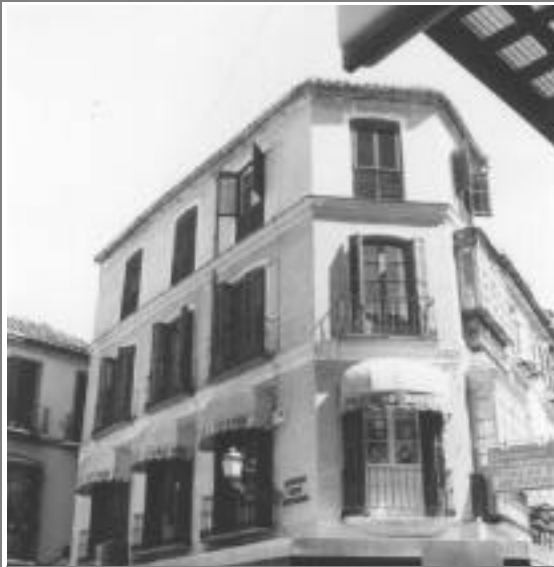
Vivienda plurifamiliar con bajo y tres plantas con balcones separados por imposta.

En el bajo, completamente destrozado por un establecimiento comercial, se conserva la portada primitiva con hueco de arco muy rebajado y embocadura de mármol, moldurada y con una gran ménsula en la clave.

Los balcones de las dos primeras plantas presentan el mismo tipo de huecos y su embocadura es sencilla, presentando también rejería simple de fundición, con caracoles de forja. La 3ª planta tiene balcones antepechados, mucho más sencillos.

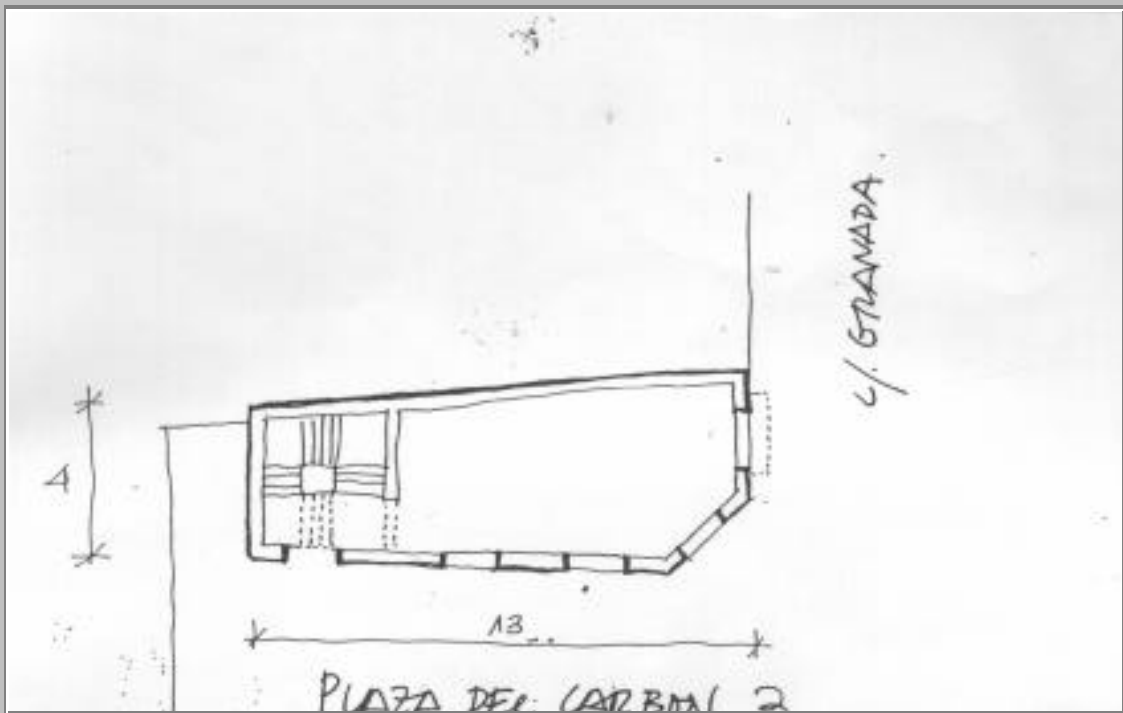
PLANOS Y FOTOS

Hay importantes problemas de humedades ascendentes por capilaridad.

Hay asientos diferenciales de los muros de fachada.
