PEPRI CENTRO. CATALOGO DE EDIFICIOS PROTEGIDOS

| Situación | PLAZA DE UNCIBAY, Nº 4 | | |
| Edificio | 372 | Zon | IV |
| Grado Protección | ARQUITECTONICA I | | |

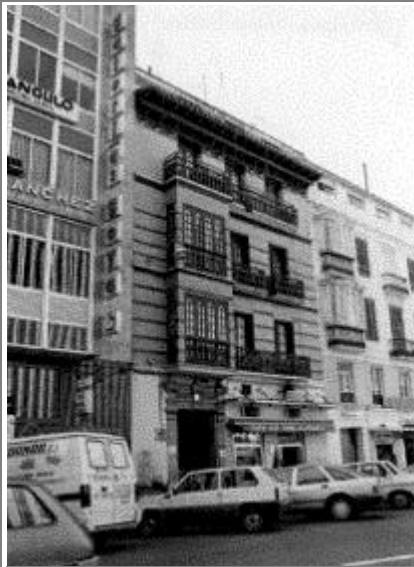
| Estilo | Regionalismo | | |
| Autor | Fernando Guerrero Strachan | | |
| Epoca | S. XX - Hacia 1.920 | | |

| USOS NO ADMITIDOS | VIV. | OFIC. | COM. | IND.ART. | BAR-REST. | EQUIP. | USO PUB. | HOT. | |
|---|---|---|---|---|---|---|---|---|---|
| Conservar | ESTRUCTURA PORTANTE | | ● | PATIO ESTRUCTURANTE | | ○ | LOCALIZACION ESCALERA | | ● |
| | ACABADOS Y ANUNCIOS | | ● | HIGIENIZACION (APERTURA DE PATIOS DE LUCES, ETC.) | | | | ○ | |
| Reparar | ESTRUCTURA | ● | CUBIERTA | ○ | FACHADA | ○ | ACABADOS INTERIORES | ○ | |
| | INSTALACIONES | ● | OTROS | ○ | | | | | |

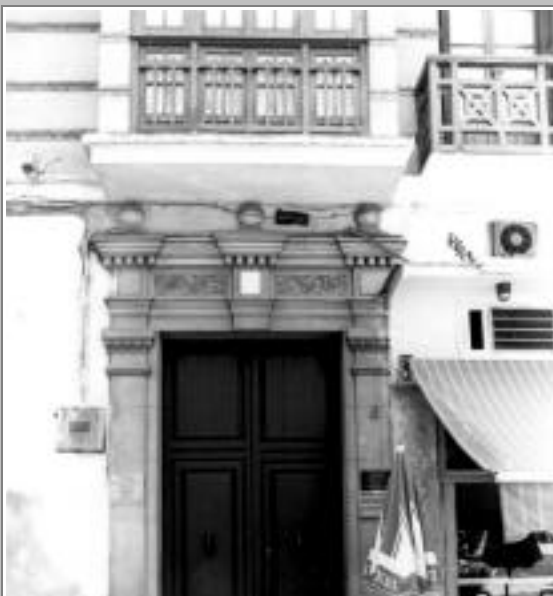
PLANOS Y FOTOS

Edificio entre medianerías con plantas, con paramento enlucido en el que destacan impostas y bandas horizontales de ladrillo y azulejos, así como el remate superior del muro también en ladrillo.

De los tres huecos de la fachada, se resalta el de obra corrida a las dos primeras plantas. La portada es de piedra, adintelada, flanqueada por pilastras con capiteles curvados que sostienen entablamento con friso de grotescas y cornisa denticulada con partes y rematada con bolas.

El cierro corrido de las dos primeras plantas mantiene los materiales de la fachada, y presenta carpintería de madera de caprichoso diseño, que también ostentan los balcones. Estos son sencillos con antepecho de madera de diseño geométrico, corrido en la 1ª planta. Por encima de una imposta denticulada se levanta otra planta, toda ella con balcones, que presenta su parte superior con revestimiento de ladrillo, que cierra los huecos y sirve de apoyo a las escuadras que sostiene alero sobre canecillos, muy solado de regusto mudéjar. Se remata en terraza cuyo pretil de ladrillo con remate cerámico tiene huecos con enrejados de madera entre ella ático.
