PEPRI CENTRO. CATALOGO DE EDIFICIOS PROTEGIDOS

Situación	PLAZA MARIA GUERRERO, N° 5		
Edificio	366	Zon	IV
Grado Protección	ARQUITECTONICA I		
Fach.	<input type="radio"/>	Tipol.	<input type="radio"/>
Elem.	<input type="radio"/>		
Estilo	Regionalismo		
Autor	Cercano al estilo de Daniel Rubio		
Epoca	S. XX - Primer Tercio

PLAZA MARIA GUERRERO, Nº 5

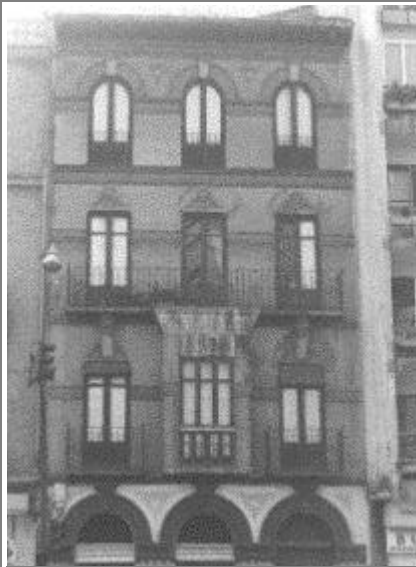
Edificio entre medianeras de bajo y dos plantas del primer tercio del siglo XX, atribuido al arquitecto Daniel Rubio. Presenta fachada típicamente regionalista, tanto por su decoración como por los materiales empleados. Composición simétrica de tres huecos por planta alineados verticalmente; destacando como eje de simetría el central por la existencia de un mirador de piedra que destaca volumétrica y decorativamente. La decoración de la fachada alterna el paramento estucado con elementos de piedra y ladrillo y bandas horizontales de cerámica. Los huecos se conforman por tres portales de medio punto con gruesas molduras de ladrillo y tímpanos y claves decoradas. De ellas, la portada de la derecha da acceso al edificio. En el primer piso, mirador de piedra central con decoración vegetal y dintel muy moldurado y dos balcones laterales adintelados con decoración en Frontón curvo. Dos grandes ménsulas a modo de claves irrumpen estos frontones, sirviendo de sustento al balcón corrido de la planta superior. Este acoge tres vanos con decoración floral menuda sobre el dintel. Una cornisa, más destacada por su franja cerámica que en el resto de los interpisos, separa la última planta; con tres balcones empotrados de arco rebajado con dovelas y claves resaltadas. Se corona la fachada por un alero de madera con vigería vista, propio de la arquitectura de esta décadas. Planta irregular y descentrada.
