PEPRI CENTRO. CATALOGO DE EDIFICIOS PROTEGIDOS

Situación	PLAZA MARIA GUERRERO, Nº 7		
Edificio	367	Zon	IV
Grado Protección	ARQUITECTONICA I		
Fach.	<input type="radio"/>	Tipol.	<input type="radio"/>
Elem.	<input type="radio"/>		
Estilo	Decimonónico Malagueño		
Autor	Jerónimo Cuervo		
Epoca	S. XIX - 1.878

Situación PLAZA MARIA GUERRERO, Nº 7

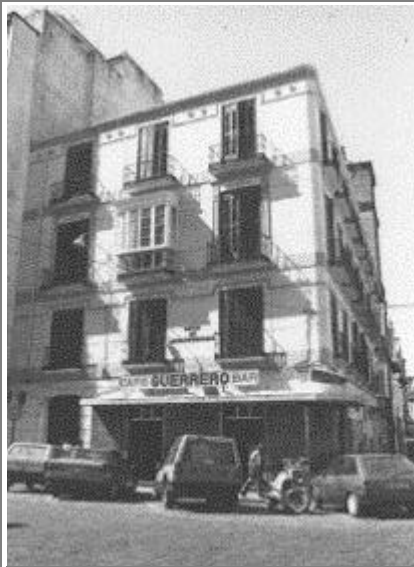
Edificio en esquina con bajo y tres plantas separadas por imposta. El bajo, dominado por las marquesinas de los establecimientos comerciales conserva algo del cajeadado primitivo señalando despiece de sillares sobre huecos ligeramente rebajados.

La portada es del mismo tipo.

Tiene 3 plantas de balcones adintelados separados por imposta muy plana y en la primera una moldura quebrada muy sencilla abraza los huecos, en la 2ª están flanqueados por pilastras cajeadas con adorno floral en el piso y en la 3ª el hueco es sencillo marcado por moldura mixtilínea que recorre la fachada, dejando dos pequeños fondos entre los huecos; este motivo de la línea quebrada es casi un "leit motiv" en Cuervo.

La rejería es sencilla, de fundición y tiene un cierro de madera en el punto central de la fachada principal.

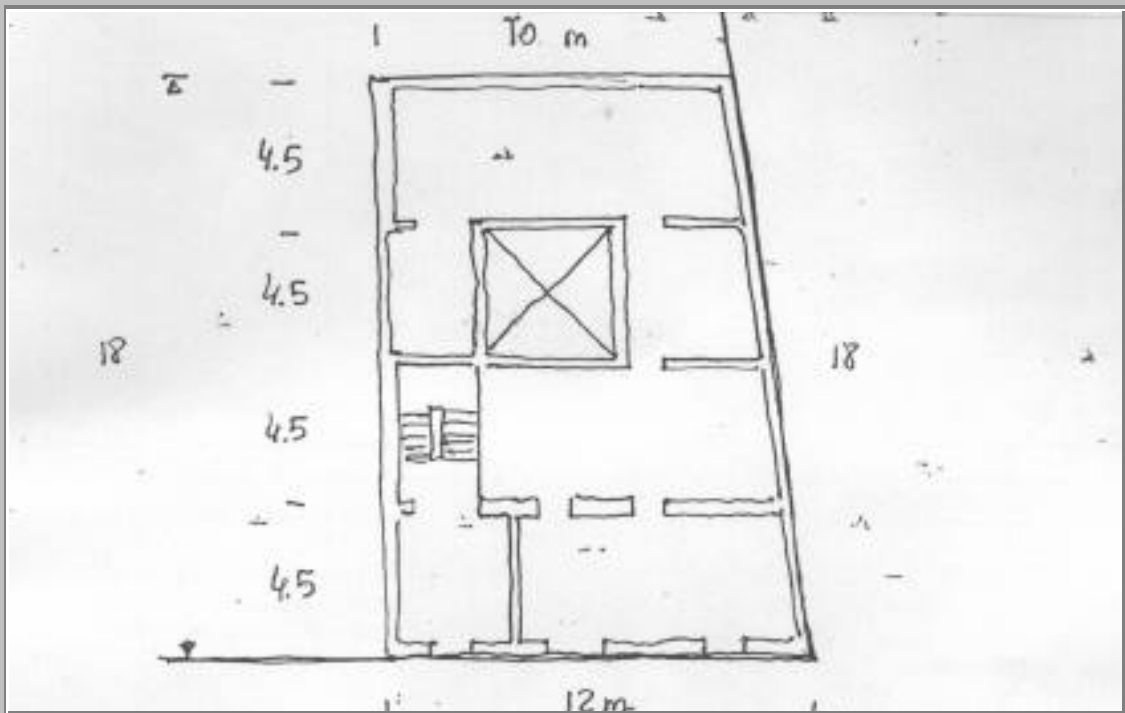
PLANOS Y FOTOS

Falta un arreglo general ya que su estado, aunque no es muy malo, si padece de falta de conservación.

No hay propuesta de intervención que no sea su conservación.
