PEPRI CENTRO. CATALOGO DE EDIFICIOS PROTEGIDOS

Situación	RAMON FRANQUELO, Nº 2		
Edificio	375	Zon	IV
Grado Protección	ARQUITECTONICA I		
Fach.	<input type="radio"/>	Tipol.	<input type="radio"/>
Elem.	<input type="radio"/>		
Estilo	Decimonónico Burgués Malagueño		
Autor	Jerónimo Cuervo		
Epoca	Final S. XIX - 1.893

Situación RAMON FRANQUELO, Nº 2

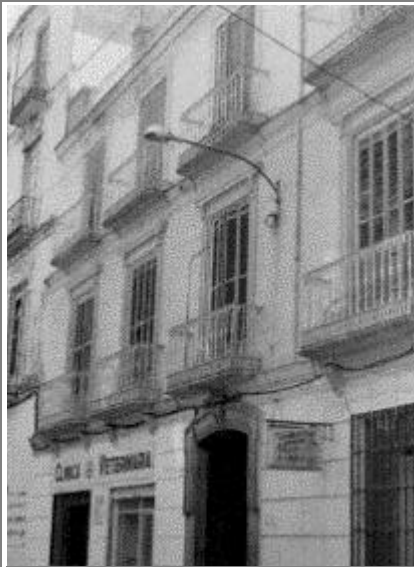
Edificio en esquina a la calle Beatas, con fachada a ambas. Presenta en la confluencia de ambas calles, esquina curva con cierros de madera adaptados a la misma.

La planta baja, se encuentra totalmente transformada por instalación de locales comerciales. Conserva zócalo, paramento estriado y portada de hueco rebajado con jambas quebradas y arco resaltado por moldura de piedra.

Los pisos se separan por línea de cornisa en la que apoya el vuelo de los balcones. Otra línea de cornisa remata la parte superior de la fachada.

Las plantas primera y segunda, poseen siete huecos respectivamente, alineados verticalmente entre ellos. Los de la planta primera adintelados con jambas rebajadas y cornisa sobre el dintel apoyada en pequeñas ménsulas clasicistas.

Los superiores con pua y dintel de simple moldura. Ambos poseen vuelo recto. Los situados en la esquina, presentan bonitos cierros de madera curvos.

No hay propuesta de intervención.

Sólo en caso de reordenación de la manzana sería conveniente incluir esta parcela en su estudio como operación global de higienización.
