PEPRI CENTRO. CATALOGO DE EDIFICIOS PROTEGIDOS

Situación	SAN AGUSTIN, Nº 17		
Edificio	386	Zon	IV
Grado Protección	ARQUITECTONICA I		
Fach.	<input type="radio"/>	Tipol.	<input type="radio"/>
Elem.	<input type="radio"/>		
Estilo	Popular Malagueño		
Autor			
Epoca	Fin S. XVIII - Principios S. XIX

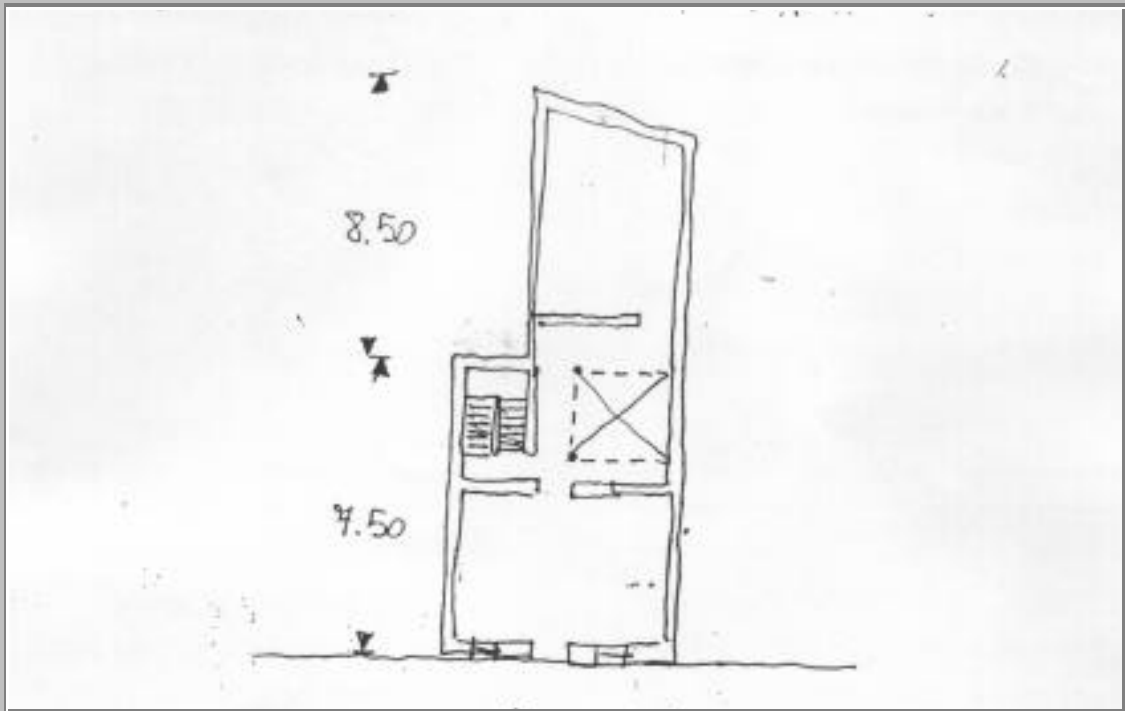
PLANOS Y FOTOS

Buen estado general, tanto exterior como interior por reforma reciente.

Edificio de vivienda entre medianeras, con planta conformada por un solar de forma rectangular y distribuida en un espacio de entrada y tras él el cuerpo de escaleras y el patio de luces; sin elementos de interés.

Su fachada con B+2 Plantas, posee tres huecos por plantas separadas horizontalmente por simples líneas de imposta.

Verticalmente la composición la centra el eje de huecos definido en planta baja por el portal, a cuyos lados se abren dos ventanales con reja de forja. Los huecos superiores, en las plantas 1 y 2, son ventanal enrejado con guardapolvo en la izquierda y 2 balcones de hueco adintelado y con barandal de forja corrido, con contrafuertes también metálico.

El paramento de las plantas altas presenta decoración de casetones en poco relieve.

Aunque tipológicamente responde a una vivienda de finales del XVIII; muchos de sus elementos estructurales y decorativos han sido repuestos posteriormente.

Buen estado de conservación por reforma: no hay propuesta de intervención. Solo la conservación de su fachada y altura por su valor ambiental.
