PEPRI CENTRO. CATALOGO DE EDIFICIOS PROTEGIDOS

Situación TOMAS DE COZAR, Nº 1

Edificio 390 **Zon** IV

Grado Protección ARQUITECTONICA II

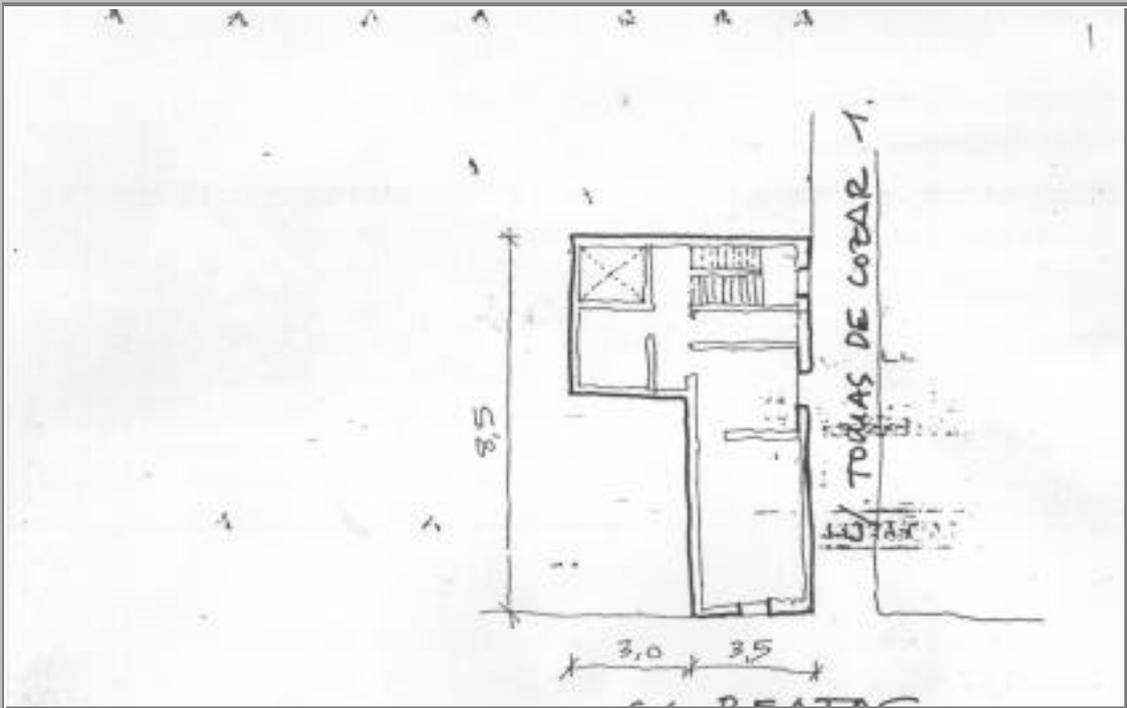
PLANOS Y FOTOS

Graves problemas de humedades en muros de carga y solería de planta baja.

Edificio en esquina, con fachada lateral a C/ Beatas y acceso por Tomás de Cózar, nº 1.

Presenta al exterior una composición asimétrica, poco cuidada, de fuerte sabor popular desarrollada en altura en bajo y una planta.

En su fachada principal, portada descentrada hacia la derecha y ventana enrejada en planta baja y balcón adintelado de vuelo recto en la primera sobre la portada.

Entre ambas plantas, rompiendo la línea de impostas de separación de las mismas, un vano de ventana enrejada con guarda - polvo.

La fachada a calle Beatas, de menores dimensiones se estructura con un vano por planta: ventana enrejada en bajo y balcón de hueco adintelado y vuelo recto en la primera.

Todo el edificio se corona por cubierta de teja morisca y canalón visto.

Posee planta irregular en forma de "L", con el zaguán, cuerpo de escaleras y patio en su lateral derecho.

No se propone intervención, que no sean las necesarias reparaciones por antigüedad.
