PEPRI CENTRO. CATALOGO DE EDIFICIOS PROTEGIDOS

Situación	TOMAS DE COZAR, Nº 13		
Edificio	399	Zon	IV
Grado Protección	ARQUITECTONICA II		
Fach.	<input checked="" type="radio"/>	Tipol.	<input type="radio"/>
Elem.	<input checked="" type="radio"/>		
Estilo	Decimonónico Popular Malagueño		
Autor			
Epoca	S. XIX

Situación TOMAS DE COZAR, Nº 13

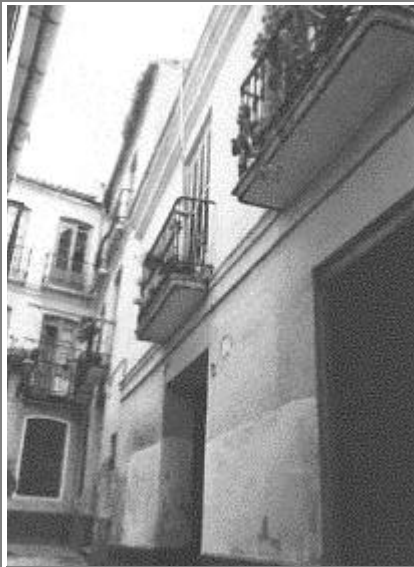
Edificio entre medianeras, con fachada en esquina al formar la confluencia de los dos tramos de vía que conforman la calle Tomás de Cózar.

Se desarrolla en altura en bajo y una planta. Separándose ambas por una cornisa moldurada que se repite sobre la primera planta y sobre la que se aprecia la cubierta de teja.

En el tramo de calle, donde se encuentra la portada de acceso al edificio, la fachada presenta tres huecos por planta, alineados verticalmente ,pero muy descentrado por su ubicación a la derecha. Dejando el lado izquierdo de la misma macizo y cerrado.

En planta baja se dispone portada adintelada sin decoración y dos ventanas - también adinteladas - enrejadas. Sobre ellas, en planta primera, tres vanos, de balcones, adintelados sin decoración y vuelo recto que apoya en la línea de cornisa.

El otro tramo de fachada, presenta huecos idénticos - dos popular de ladrillos.

Edificio en mal estado e infravivienda. Renovación de la edificación, conservación carácter y altura de fachada.
